DIAGNÓSTICO TÉCNICO - DI-12123
SUBDIRECCIÓN DE ANÁLISIS DE RIESGOS Y EFECTOS DE CAMBIO CLIMÁTICO
GRUPO ASISTENCIA TÉCNICA
RADICADO IDIGER 2018ER12201

5. ESCENARIO DE RIESGO: Estructural – Obra Aledaña.

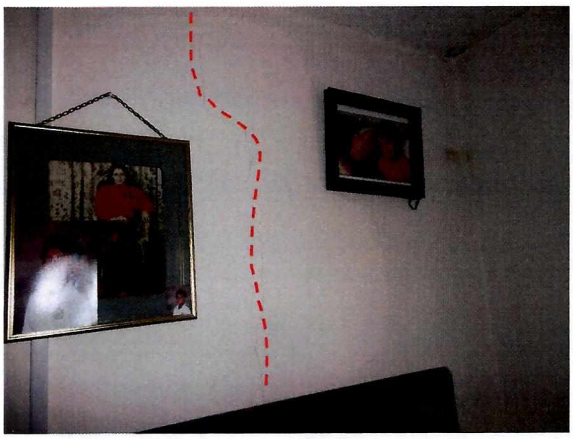
En las habitaciones del segundo nivel, ubicadas al frente del predio, se identifican algunas fisuras de tendencia longitudinal, así como una fisura entre el techo y el dintel de la ventana del segundo piso (costado oriental). Ver Fotografías 2 a 4. El propietario del predio manifestó que los daños en su vivienda son consecuencia de las obras que la Empresa de Acueducto y Alcantarillado ejecutó frente al predio (cambio de la tubería de agua lluvia), situación que no es posible precisar a partir de una inspección visual (ver Fotografía 4).

Fotografía 2. Fisura de tendencia horizontal en la habitación del costado oriental. Parece afectar solo al pañete.

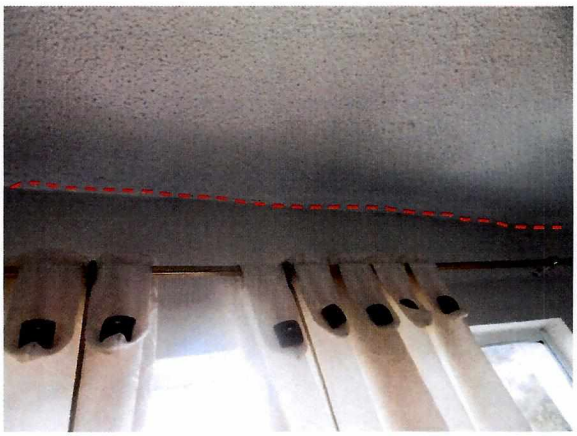
Fotografía 3. Fisura de tendencia longitudinal en la habitación del costado oriental.
