DIRECCIÓN DE PREVENCIÓN Y ATENCIÓN DE EMERGENCIAS

DIAGNÓSTICO TÉCNICO No. DI- 2046

DIRECCIÓN:	Calle 91 Sur No. 2 – 38	ÁREA DIRECTA:	30 m²				
BARRIO:	Tenerife	POBLACIÓN ATENDIDA:					
UPZ:	58 – Comuneros	FAMILIAS	3	ADULTOS	13	NIÑOS	7
LOCALIDAD:	5 - Usme

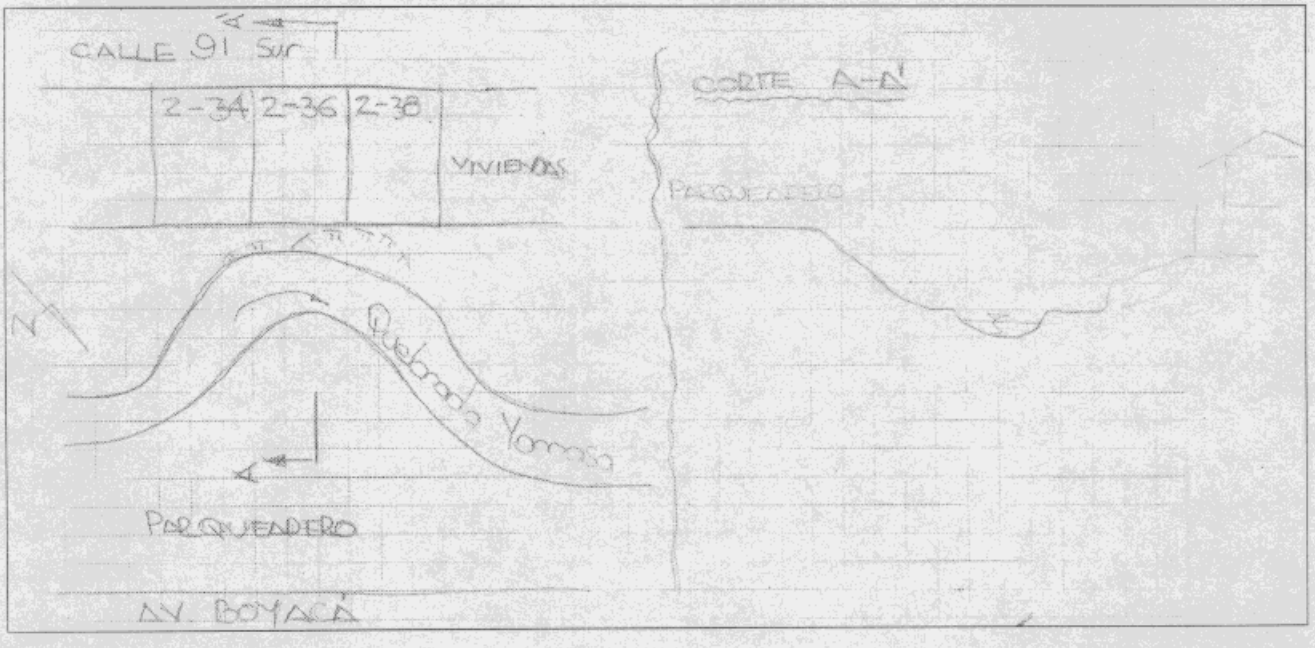
3 ESQUEMA

DESCRIPCIÓN Y CAUSAS: Deslizamiento traslacional, aprentemente en un relleno, en la margen izquierda de la quebrada Yomasa, por socavación en el cauce. La corona del movimiento se encuentra limitando el lindero de la parte posterior de los predios distinguidos con la nomenclatura Calle 91 Sur No. 2 – 34/36 y 38.

Adelantar la construcción de una obra de contención y protección ante la socavación en el sitio referido.

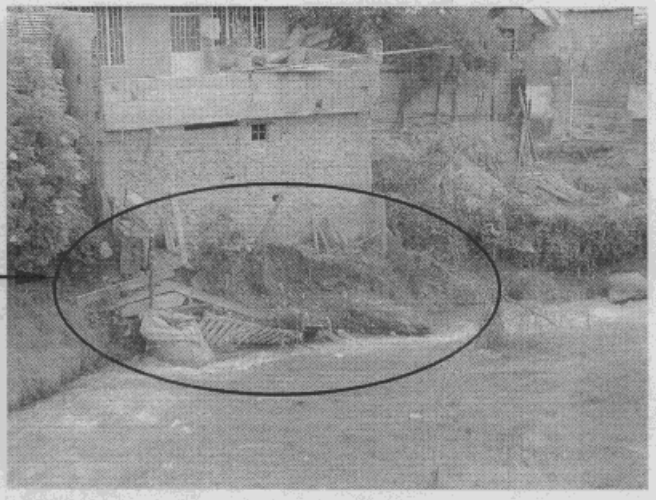
Fotografía 3. Panorámica del sitio del deslizamiento; tomada desde el oriente del sitio.
