DIAGNÓSTICO TÉCNICO – DI-12920
SUBDIRECCIÓN DE ANÁLISIS DE RIESGOS Y EFECTOS DE CAMBIO CLIMÁTICO
GRUPO ASISTENCIA TÉCNICA
EVENTO SIRE No. 5290018

ATENDIÓ: Jeimmy Andrea Ballesteros Granados				**SOLICITANTE:** Comunidad – Alcaldía Local.
CAT	9	**MOVIL:**	Contratada	
FECHA:	Marzo 12 de 2019	**HORA:**	08:46 am	**VIGENCIA:** Temporal mientras no se modifique significativamente las condiciones físicas del sector

DIRECCIÓN:	**Predio 1:** Diagonal 60 Sur No 80 – 81. **Predio 2:** Av. Carrera 80 No 59 – 21 Sur.	**COORDENADAS AREA INSPECCIONADA**					X1:88399.39 Y1:101396.79 X2:88379.41 Y2:101376.41 X3:88419.76 Y3:101318.07 X4:88392.51 Y4:101292.14 X5:88349.91 Y5:101348.37 X6:88322.39 Y6:101325.22 X7:88273.05 Y7:101395.99 X8:88309.16 Y8:101423.91	
SECTOR CATASTRAL:	Bosa.	**ÁREA DIRECTA AFECTADA:**					200 M2	
UPZ:	85 – Bosa Central.	**POBLACIÓN ATENDIDA:**					110	
LOCALIDAD:	7 – Bosa.	**FAMILIAS**	0	**ADULTOS**	110	**MENORES**	0	
CHIP:	AAA0045YAYN.	**PREDIOS EVALUADOS**					2	
AREA INSPECCIONADA	800 M2	**DOCUMENTO REMISORIO**					CR-33287

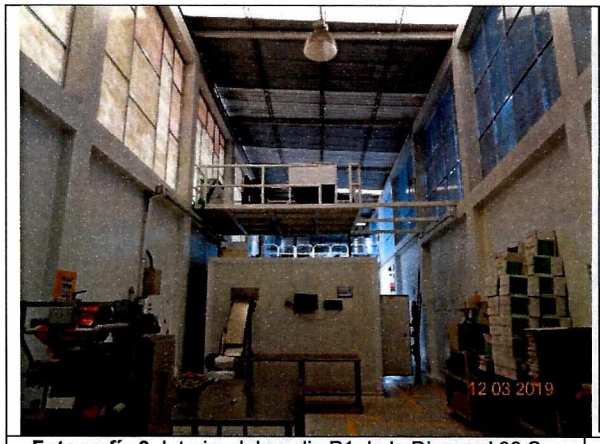
Se presentó un incendio al interior de la Bodega hacia el costado sur – oriental, afectando la mayor parte de dicho costado donde se encuentra una de las entradas principales, al interior se evidencia la pérdida de algunas tejas de la cubierta, así como también la pérdida de estabilidad de algunos elementos en madera correspondientes a los estantes de dicho costado, No obstante, lo anterior, no se observaron daños importantes sobre elementos estructurales al interior. Se realizó la inspección visual a la fabrica de chocolates, donde solo se presenta perdida de la funcionalidad a causa del incendio, pero sin afectaciones de elementos estructurales al interior, (ver Fotografías 2 - 10)

Fotografía 9. Interior del predio P1 de la Diagonal 60 Sur No 80 – 81 - Fábrica de Chocolates.

- Al responsable y/o responsables de la bodega en el predio P1 de la Diagonal 60 Sur No 80 -81 (P1) en el Sector Catastral de Bosa de la Localidad de Bosa, realizar el retiro controlado de los elementos afectados por el incendio, con el apoyo de personal idóneo, cumpliendo los niveles de seguridad correspondientes.
