DIAGNÓSTICO TÉCNICO – DI-12185
SUBDIRECCIÓN DE ANÁLISIS DE RIESGOS Y EFECTOS DE CAMBIO CLIMÁTICO
GRUPO ASISTENCIA TÉCNICA
RADICADO IDIGER 2018ER14704

1. DATOS GENERALES DEL EVENTO

DIRECCIÓN:	Carrera 99 A No 133-14	**COORDENADAS AREA INSPECCIONADA**				X1:98181,89 Y1:115435,97 X2:98202.00 Y2:115430,15 X3:98203,99 Y3:115438,48 X4:98210,07 Y4: 115434,52 X5 98204,38 Y5:115412,69 X6: 98197,08 Y6:115414,28 X7:98191,68 Y7:115397,92 X8:98178,32 Y8:115396,15 X9:98178,32 Y9:115408,72 X10: 98174,75 Y10:115410,31	
BARRIO/SECTOR CATASTRAL:	Urbanización La Chucua	**ÁREA DIRECTA AFECTADA:**				30 M2	
UPZ:	28 – El Rincón	**POBLACIÓN ATENDIDA:**				4	
LOCALIDAD:	11 – Suba	**FAMILIAS**	2	**ADULTOS**	3	**MENORES**	1
CHIP:	AAA0133LNTD	**PREDIOS EVALUADOS**				6	
AREA INSPECCIONADA	880 M2	**DOCUMENTO REMISORIO**				CR-31210

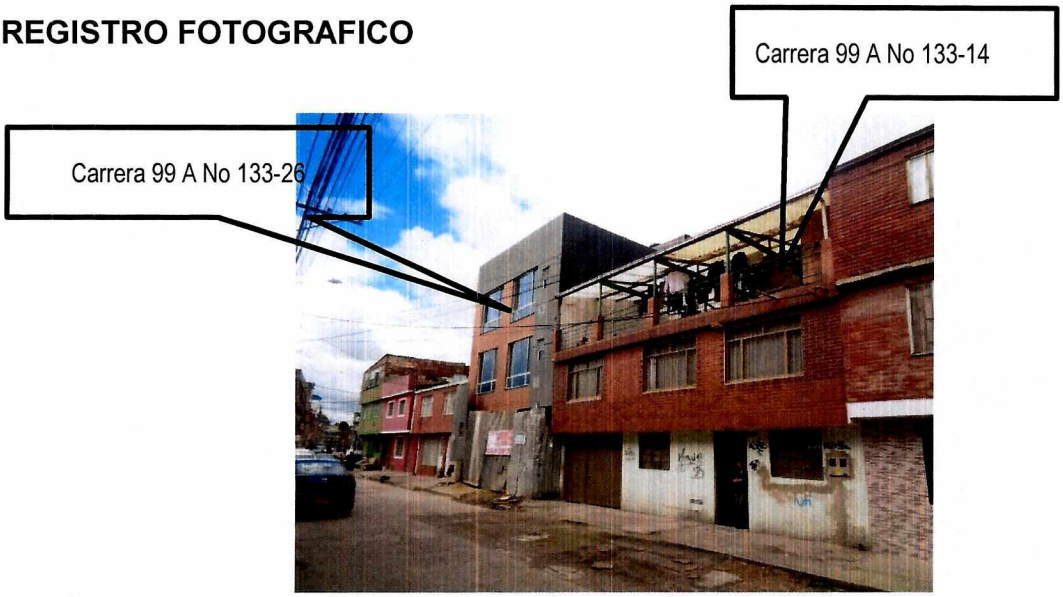
Se adelantó visita técnica al predio de la Carrera 99 A No 133-14 en compañía de la señora Dora Pulido Guaman. El predio corresponde a una vivienda de 2 niveles con terraza construida hace más de 20 años bajo un sistema estructural de muros de carga con placas de entrepiso y terraza en concreto. La vivienda colinda hacia el costado norte con una edificación de 3 pisos (predio 2 de la tabla 1), que empezó su construcción hace aproximadamente 8 meses y que en la actualidad se encuentra casi terminada (Ver Fotografía 1).

Fotografía 1. *Vivienda de la Carrera 99 A No 133-14 y Edificación de la Carrera 99 A No 133-26*

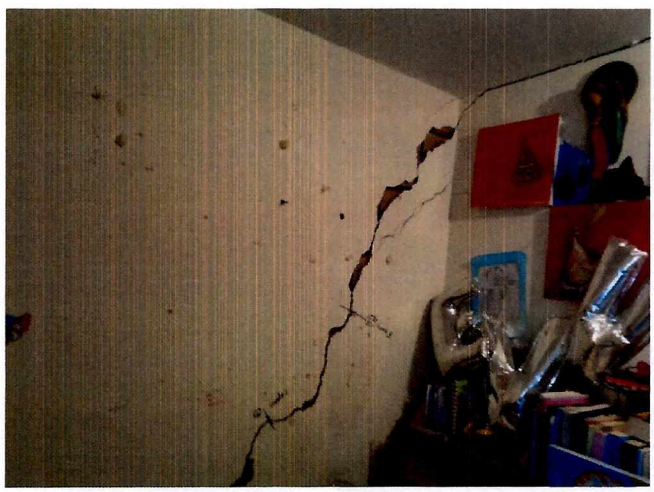
En el predio de la Carrera 99 A No 133-14, se evidencia una grieta de tendencia diagonal con abertura cercana al medio centímetro y longitud mayor de 2m en el muro divisorio existente entre las dos habitaciones del costado norte del segundo piso (Ver Fotografías 2 y 3). También en estos dos espacios, se observan fisuras de tendencia horizontal con aberturas cercanas a los 3mm y longitudes mayores al metro en los muros de cerramiento del costado norte (Ver Fotografías 4 y 5). La placa de la terraza presenta una leve inclinación hacia el costado norte, así como fisuras de tendencia longitudinal con aberturas aproximadas al milímetro (Ver Fotografía 6). El muro del garaje localizado bajo el muro divisorio entre las dos habitaciones del costado norte del segundo piso, presenta una fisura de tendencia diagonal con abertura aproximada a los 3mm con longitud cercada a los 2.20m (Ver Fotografía 7).

Asentamientos diferenciales a causa de las etapas de construcción y asentamiento de la edificación emplazada en el predio de la Carrera 99 A No 133-26.

Fotografías 2 y 3. *Daños en muro divisorio de las dos habitaciones del costado norte del segundo piso del predio de la Carrera 99 A No 133-14*

- Colapso parcial o total del muro divisorio existente entre las dos habitaciones del costado norte en el segundo piso, del predio de la Carrera 99 A No 133-14.

- La estabilidad y funcionalidad de las habitaciones del segundo piso, localizadas hacia el costado norte, en el predio de la Carrera 99 A No 133-14, se encuentran comprometidas en la actualidad ante cargas normales de servicio, por los daños evidenciados en el muro divisorio.

- A los responsables del predio de la Carrera 99 A No 133-14, acatar la recomendación de restricción de uso de las dos habitaciones localizadas hacia el costado norte en el segundo piso, hasta tanto se adelanten las acciones que garanticen la estabilidad de los muros que las conforman y que las soportan.

- A la Alcaldía Local de Suba, dado que posiblemente los daños evidenciados en el predio de la Carrera 99 A No 133-14 están asociados a la construcción que se adelantó en el predio de la Carrera 99 A No 133-26, adelantar las acciones correspondientes con los responsables de dicha construcción, para que realicen las acciones necesarias que garanticen la estabilidad de los elementos que presentan daños. Lo anterior en caso de determinarse que efectivamente la construcción que se llevó a cabo en el predio de la Carrera 99 A No 133-26, ocasionó y/o actuó como detonante de los daños existentes.
