DIAGNÓSTICO TÉCNICO – DI-12161
SUBDIRECCIÓN DE ANÁLISIS DE RIESGOS Y EFECTOS DE CAMBIO CLIMÁTICO
GRUPO ASISTENCIA TÉCNICA
RADICADO IDIGER 2018ER13287

DIRECCIÓN:	Calle 64 A Bis No 85-28	**COORDENADAS AREA INSPECCIONADA**			X:96251,81 Y:109730,89		
BARRIO/SECTOR CATASTRAL:	Los Alamos	**ÁREA DIRECTA AFECTADA:**			230 M2		
UPZ:	116 – Alamos	**POBLACIÓN ATENDIDA:**			3		
LOCALIDAD:	10 – Engativá	**FAMILIAS**	2	**ADULTOS**	3	**MENORES**	0
CHIP:	AAA0066JNFT	**PREDIOS EVALUADOS**			1		
AREA INSPECCIONADA	230 M2	**DOCUMENTO REMISORIO**			CR-31171

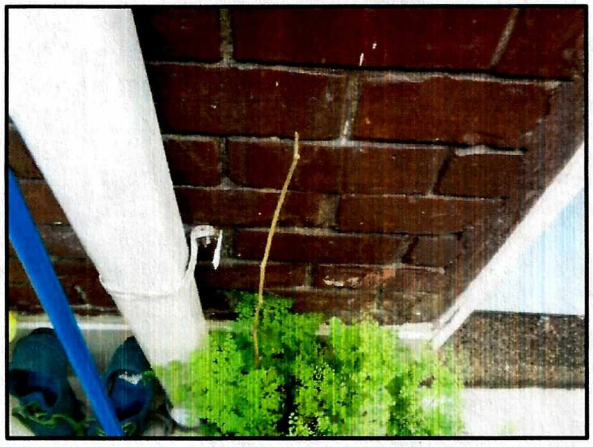
El predio de la Calle 64 A Bis No 85-28, corresponde a una edificación de tres niveles cuya conformación estrucutral está basada en muros de carga. La edificación, originalmente de 2 pisos, fue construida hace aproximadamente 30 años y hace aproximadamente 8 años se construyó un tercer nivel al cual no se tuvo acceso (Ver Fotografía 1).

Fotografía 1. *Predio de la Calle 64 A Bis No 85-28 en la Localidad de Engativá*
