DIAGNÓSTICO TÉCNICO – DI No. 15610
SUBDIRECCIÓN DE ANÁLISIS DE RIESGOS Y EFECTOS DE CAMBIO CLIMÁTICO
GRUPO ASISTENCIA TÉCNICA
APOYO INSTITUCIONAL

5. ESCENARIO DE RIESGO:

Riesgo por Actividades de la construcción / Ausencia de mantenimiento

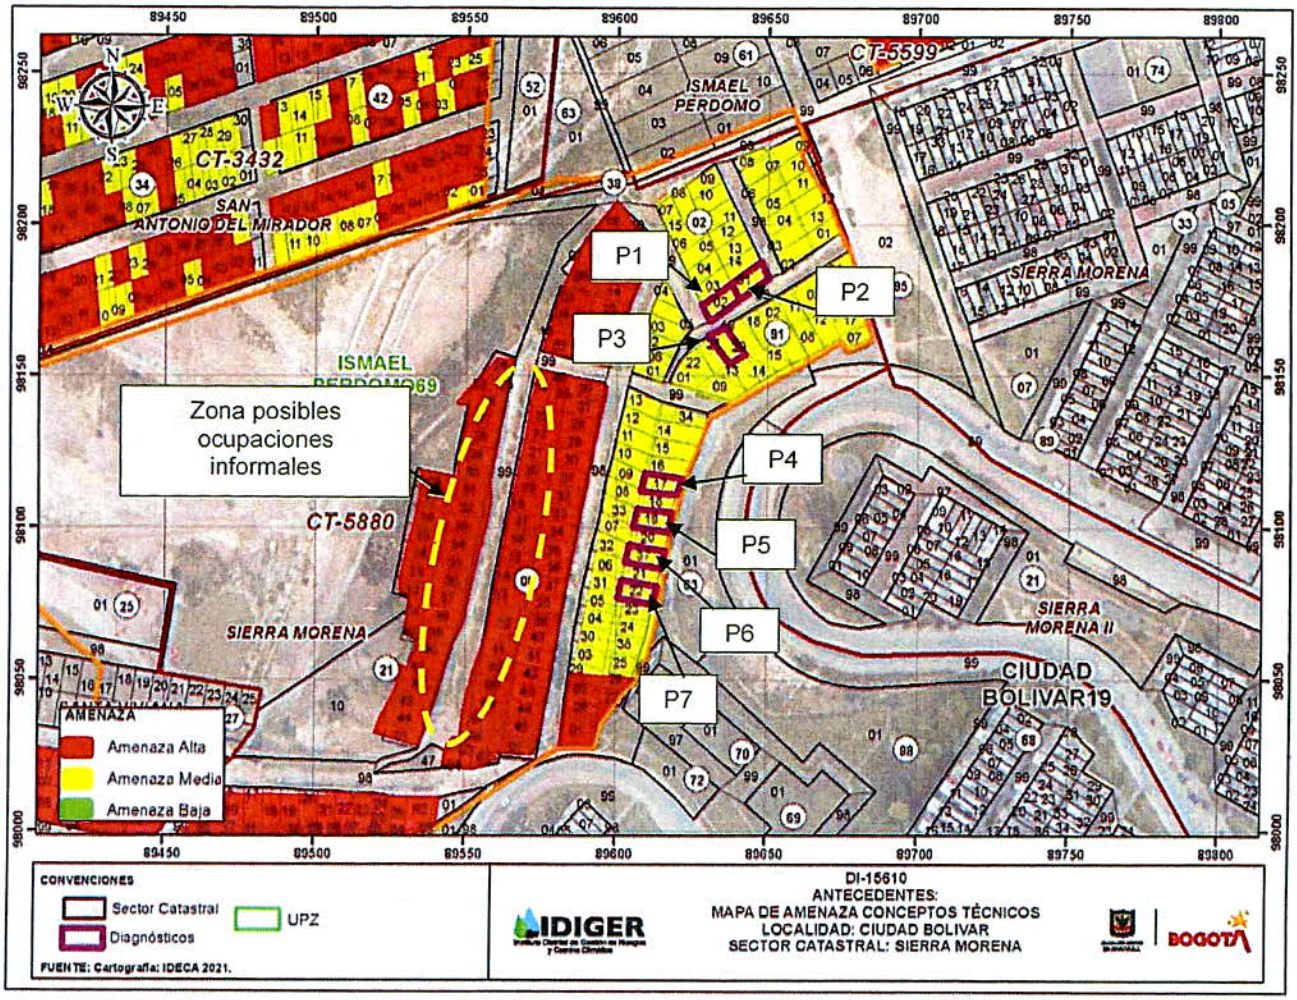
De acuerdo con lo establecido en el Concepto Técnico de Riesgo CT-5880, los predios evaluados que se ubican en el Barrio Santa Vivian Sector Vista Hermosa de la Localidad de Ciudad Bolívar en la Manzana 02 – Lote 01 y 02, Manzana 91 – Lote 20 y Manzana G4 – Lote 17, 19, 37 y 22; presentan categorización de amenaza y riesgo media por movimiento en masa (ver imagen 1 y 2). Adicionalmente se recomienda:

Imagen 1. Zonificación de amenaza por movimiento en masa según CT-5880 de las viviendas evaluadas.

- *Para los predios en riesgo medio, (Anexo 2) se recomienda que cada propietario o responsable de las viviendas o infraestructura construida, evalúen los sistemas estructurales, con el propósito de garantizar condiciones óptimas de habitabilidad y llevar las edificaciones construidas al cumplimiento del actual Reglamento Colombiano de Construcción Sismo Resistente NSR-10 (Decreto 926 de 2010).*

- *Dadas las condiciones intrínsecas de las laderas del sector, éstas pueden resultar muy sensibles a cualquier intervención o modificación del medio físico; por esto, se requiere que cualquier acción esté lo suficientemente soportada en estudios geotécnicos específicos y diseños adecuados.*

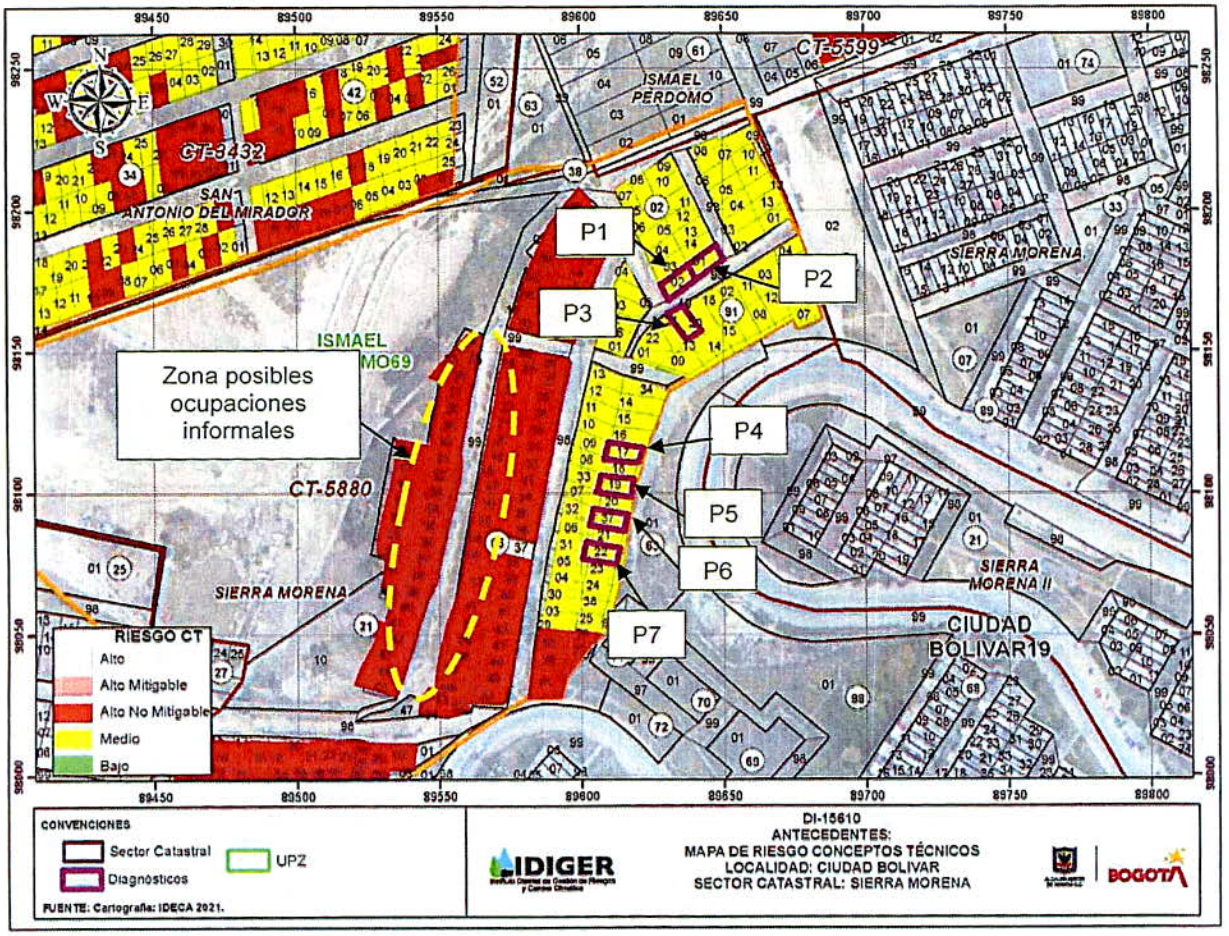
Imagen 2. Zonificación de amenaza por movimiento en masa según CT-5880 de las viviendas evaluadas.

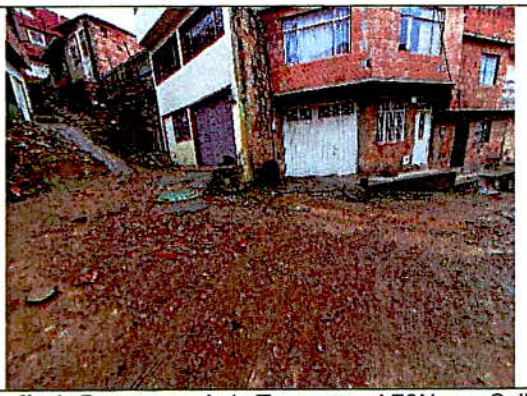
- Ausencia de mantenimiento en las redes hidrosanitarias al interior de las viviendas, así como también posibles daños en las redes de acueducto y alcantarillado, falta de estructuras de recolección de aguas lluvias perimetrales a la transversal 73 D Bis y trasversal 73 D Bis A y/o construcción sobre nivel freático superficial, en el Barrio Santa Viviana Sector Vista Hermosa de la Localidad de Ciudad Bolívar.

- A la Empresa de Acueducto, Agua y Alcantarillado de Bogotá – EAAB, desde su competencia, verificar la existencia y funcionalidad de redes de acueducto y/o alcantarillado que pudieren existir en el sector de la Transversal 73N y Carrera 73N, entre calles 69C Sur y Calle 69F Sur, en el Barrio Santa Viviana Sector Vista Hermosa de la localidad de Ciudad Bolívar y realizar el mantenimiento periódico, suficiente y preventivo de dichas redes, con el objeto de evitar posibles daños, así como para prevenir y/o corregir posibles fugas que puedan estar favoreciendo la filtración de agua en las viviendas evaluadas. De las medidas que se adelanten informar a la comunidad del sector.

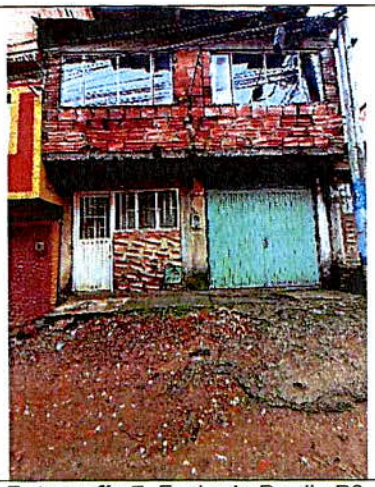
Fotografía 7. Fachada Predio P3.

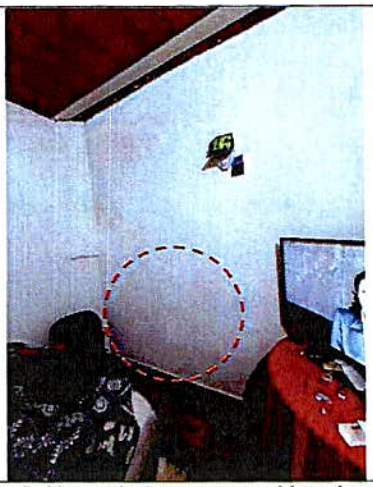
Al interior de las viviendas, en general se puede establecer un patrón de humedad en el primer nivel, sobre los muros divisorios de los inmuebles, las paredes presentan manchas y abombamiento en los acabados, igualmente en la placa de contrapiso debido al afloramiento constante de agua; según manifiestan los responsables de los predios, se han realizado las reparaciones correspondientes como impermeabilizaciones, los cuales, después de un tiempo se afectan nuevamente, generando el desplome de las restauraciones. Adicionalmente, durante la visita se constata la salida de agua en el andén de los inmuebles localizados hacia el costado occidental de la Carrera 73N con Calle 69F Sur, , (Ver Registro Fotográfico).

Fotografía 8. Humedad en muros al interior del Predio P3.

- Conforme a lo dispuesto en el Código de Construcción para Bogotá D.C. (Acuerdo 20 de 1995), donde se establece que es obligación de los propietarios y/o responsables de los inmuebles propiciar y efectuar el adecuado mantenimiento de sus instalaciones, se recomienda a los responsables de los predios relacionados en la Tabla 1, en el Barrio Santa Viviana Sector Vista Hermosa de la localidad de Ciudad Bolívar, adelantar acciones de mantenimiento, reparación y/o mejoramiento de los muros y pisos con humedad, con el fin de que se garantice un buen comportamiento de esta frente a cargas normales de servicio durante su vida útil. Cabe resaltar que, las acciones que se adelanten deben ser efectuadas por el personal profesional e idóneo.

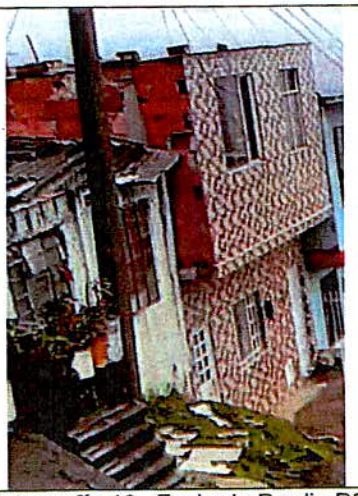
Fotografía 13. Fachada Predio P5.

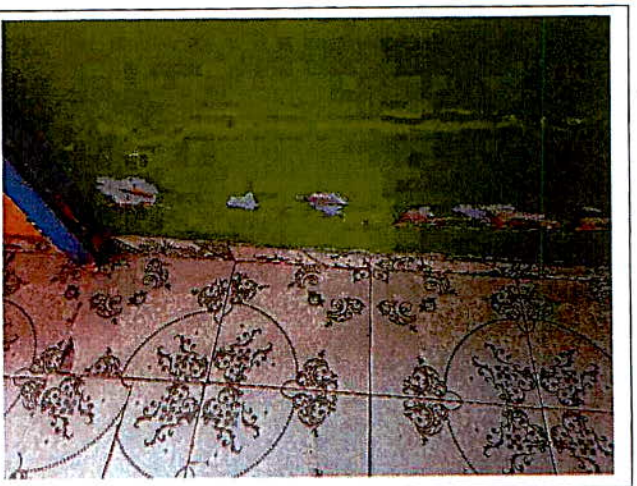
Fotografía 14. Humedad al interior del Predio P5.

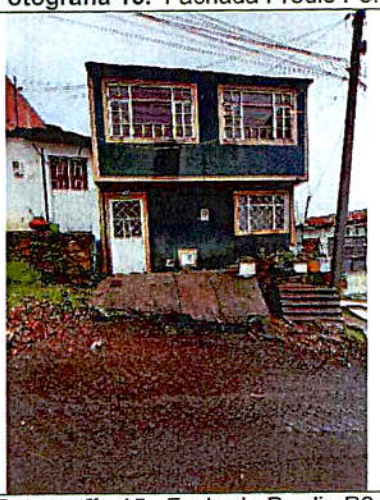
Fotografía 15. Fachada Predio P6.

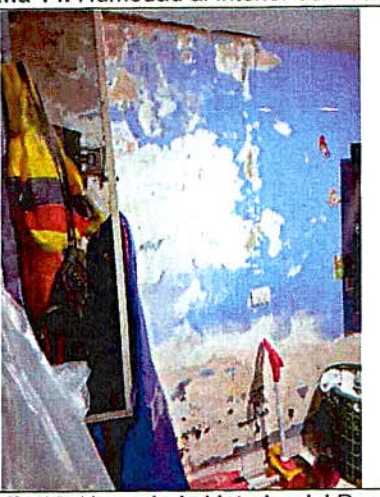
Fotografía 16. Humedad al interior del Predio P6.

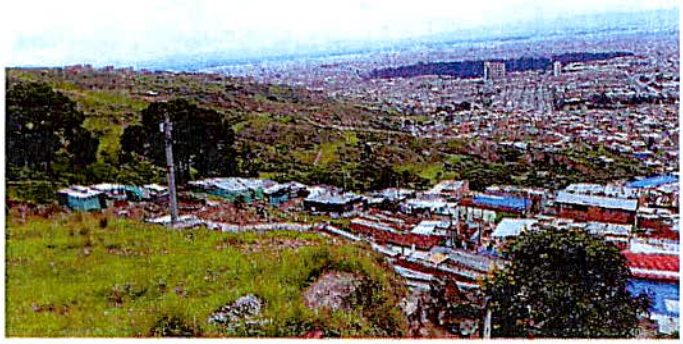
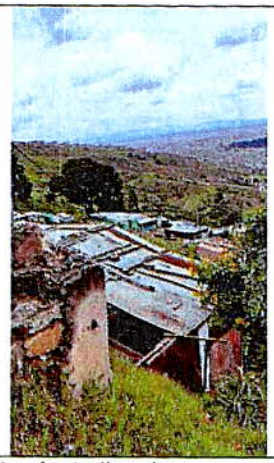
Se puede observar sobre la Carrera 74 con Calle 69F Sur, la presencia de nuevos asentamientos de origen informal, en predios que aparentemente fueron objeto de reasentamiento, situación que no es posible verificar durante la visita técnica debido a problemáticas de seguridad en la zona. En el sector se identifican viviendas improvisadas construidas en material de recuperación de tipo cartón, madera y polisombra verde; las cuales no cuentan con suministro de agua potable certificado por la empresa de servicios públicos, así como sistemas de recolección de aguas residuales y aguas lluvias; por lo que posiblemente las aguas servidas se disponen directamente sobre el terreno, (Ver Registro Fotográfico).

- Disposición de aguas servidas en el terreno por parte de las posibles ocupaciones informales ubicadas en la Carrera 74 con Calle 69F Sur, en el Barrio Santa Viviana Sector Vista Hermosa de la Localidad de Ciudad Bolívar.

Fotografías 19 y 20. Sector en el que se presentan Asentamiento Ilegales.

- La estabilidad estructural, habitabilidad y funcionalidad de las viviendas de origen informal localizadas Carrera 74 con Calle 69F Sur, se encuentran comprometidas en la actualidad por estar construidas en un suelo de protección según CT-8550 en el Barrio Santa Viviana Sector Vista Hermosa de la Localidad de Ciudad Bolívar.

la Ley 1801 de 201, modificado por el Artículo 10 del Decreto 555 de 2017, Artículo 2.2.6.1.4.11 del Decreto 1203 de 2017, realizar desde sus competencias el correspondiente control urbanístico en el sector inspeccionado en donde se ubican los predios inspeccionados en la Transversal 73N, Carrera 73N y Carrera 74, entre calles 69C Sur y Calle 69F Sur, debido a ocupaciones de origen informal que se presentan en los predios aparentemente que fueron objeto de reasentamiento.
