1.1 CONCEPTO TÉCNICO No. CT:	**5561**
1.2 ÁREA:	TÉCNICA Y DE GESTIÓN
1.3 COORDINACIÓN:	INVESTIGACIÓN Y DESARROLLO
1.4 REFERENCIA CRUZADA RADICADO FOPAE:	2009ER7786
1.5 RESPUESTA OFICIAL No.	RO-36816

2.1 SOLICITANTE:	CURADURÍA URBANA No. 2
2.2 PROYECTO:	Diagonal 60 Sur No. 75H 84
2.3 LOCALIDAD:	19. Ciudad Bolívar
2.4 UPZ:	69. Ismael Perdomo
2.5 BARRIO O SECTOR CATASTRAL:	La Estancia
2.6 DIRECCIÓN:	Diagonal 60 Sur No. 75H 84
2.7 CHIP:	AAA0017ZDMS
2.8 MANZANA CATASTRAL:	59
2.9 PREDIO CATASTRAL:	24
2.10 ÁREA (Ha):	0.0091
2.11 FECHA DE VISITA:	17 de junio de 2009

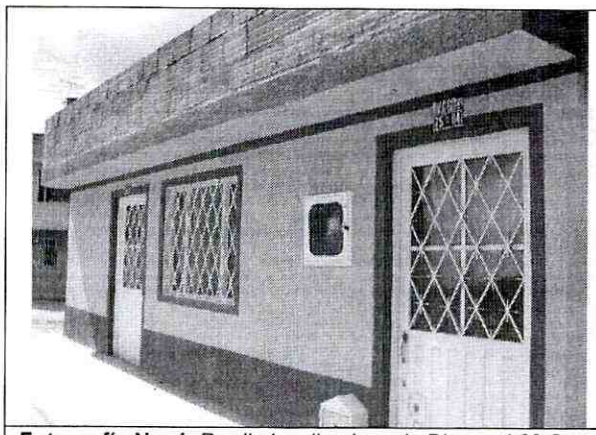
En el momento de la visita, en el predio objeto del presente concepto técnico se encontró una edificación de un (1) piso de altura, construida aparentemente con un sistema estructural de muros de carga (Fotografía No. 1). En el momento de la verificación en campo ni en el predio ni en los sectores aledaños se observaron evidencias de fenómenos de remoción en masa activos que puedan comprometer la habitabilidad y funcionalidad de las edificaciones.

Fotografía No. 1. Predio localizado en la Diagonal 60 Sur No. 75H 84
