DIAGNÓSTICO TÉCNICO DI - 12214
SUBDIRECCIÓN DE ANÁLISIS DE RIESGOS Y EFECTOS DE CAMBIO CLIMÁTICO
COORDINACIÓN DE ASISTENCIA TÉCNICA
RADICADO IDIGER 2018ER12976

1. DATOS GENERALES DEL EVENTO.

DIRECCIÓN:	P1 - Calle 69 A Bis A Sur No. 86 - 10. P2 - Calle 69 A Bis A Sur No. 86 - 18. P3 - Calle 69 A Bis A Sur No. 86 - 24. P4 - Calle 69 Sur No. 86 - 81	**COORDENADAS AREA VERIFICADA**			X1:87177 Y1:102483 X2:87195 Y2:102494 X3:87205 Y3:102477 X4:87189 Y4:102467		
BARRIO:	La Paz San Ignacio Las Vegas de Bosa	**ÁREA DIRECTA AFECTADA:**			10 m²		
UPZ:	84 – Bosa Occidental	**POBLACIÓN ATENDIDA:**			13		
LOCALIDAD:	06 – Bosa	**FAMILIAS**	3	**ADULTOS**	10	**MENORES**	3
CHIP:	P1 - AAA0151SMXS P2 - AAA0151SMYN P3 - AAA0151SMZE P4 - AAA0151SNFT	**PREDIOS EVALUADOS**			4		
AREA VERIFICADA	387 m²	**DOCUMENTO REMISORIO**			CR-31264

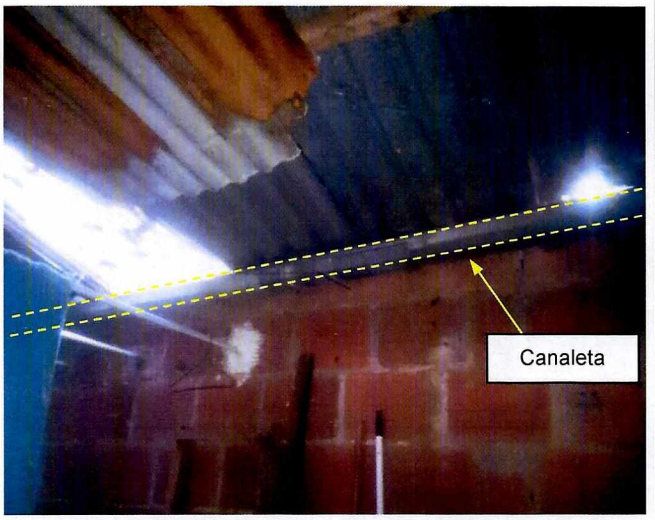
Fotografía 4. Cerramiento de la zona posterior de la vivienda ubicada en el predio de la Calle 69 A Bis A Sur No. 86 – 10. Se observa la canaleta posterior.

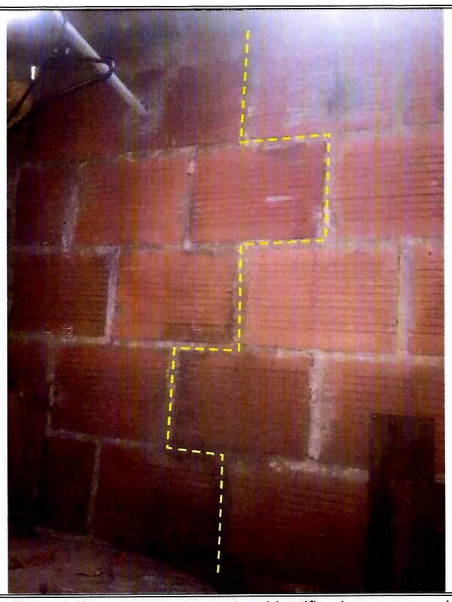
Los daños observados en el cerramiento posterior de la vivienda ubicada en el predio P1, se encuentran relacionados posiblemente con procesos de desecación y acción radicular de los árboles aledaños, favorecidos por las deficiencias constructivas identificadas.

Fotografía 5. Separación entre mampuestos identificada en muro de cerramiento posterior de la vivienda ubicada en el predio de la Calle 69 A Bis A Sur No. 86 – 10.

A la Secretaría Distrital de Ambiente - SDA, desde sus respectivas competencias, desarrollar un análisis detallado del comportamiento de los individuos arbóreos ubicados en el predio P4 en la Calle 69 Sur No. 86 – 81, en el Barrio La Paz San Ignacio Las Vegas de Bosa de la Localidad Bosa, aledaños a las viviendas ubicadas en los predios P1 en la Calle 69 A Bis A Sur No. 86 – 10, P2 en la Calle 69 A Bis A Sur No. 86 – 18 y P3 en la Calle 69 A Bis A Sur No. 86 – 24, bajo las condiciones actuales del entorno del sector, a fin de determinar la posible relación y/o incidencia de estos sobre los daños que se están presentando en la vivienda ubicada en el predio P1 en la Calle 69 A Bis A Sur No. 86 – 10 y de ser el caso desarrollar los correctivos necesarios.

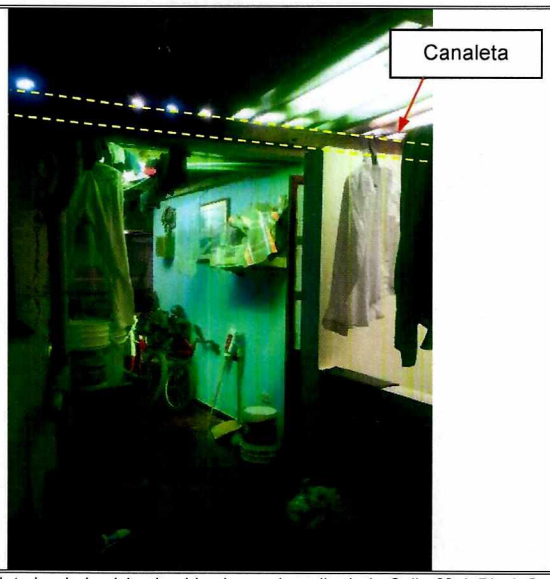
Fotografía 7. Interior de la vivienda ubicada en el predio de la Calle 69 A Bis A Sur No. 86 – 18. Se observa la cubierta y la canaleta central.

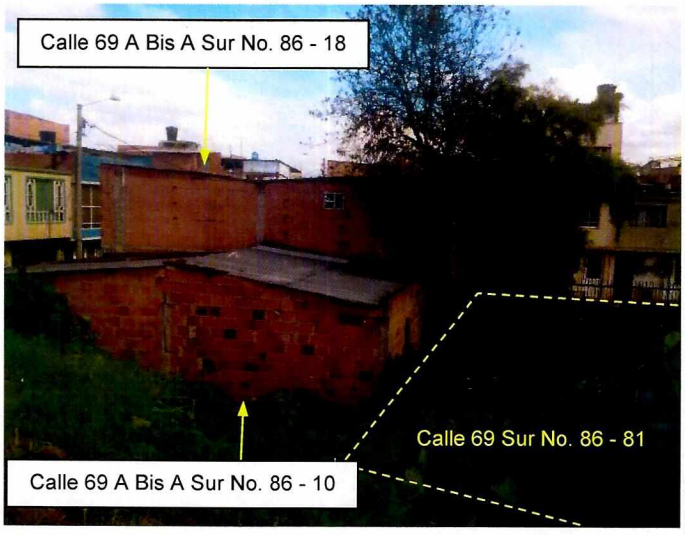
Fotografía 9. Vista de las viviendas inspeccionadas, en donde se observa la cercanía de algunos de los árboles localizados en el predio de la Calle 69 Sur No. 86 – 81.
