1.1 CONCEPTO TÉCNICO No.	CT-7805
1.2 ÁREA:	Subdirección de Análisis de Riesgos y Efectos de Cambio Climático
1.3 COORDINACIÓN:	Estudios y Conceptos Técnicos
1.4 REFERENCIA CRUZADA RADICADO FOPAE:	2014ER16469
1.5 RESPUESTA OFICIAL No.	RO-73936

2.1 SOLICITANTE:	Arq. Juana Sanz Montaño
2.2 PROYECTO:	Calle 42 Sur No. 6-26 Este
2.3 LOCALIDAD:	4. San Cristóbal
2.4 UPZ:	50. La Gloria
2.5 BARRIO O SECTOR CATASTRAL:	San José Oriental
2.6 DIRECCIÓN:	Calle 42 Sur No. 6-26 Este
2.7 CHIP:	AAA0003YYTD (*)
2.8 MANZANA CATASTRAL:	41
2.9 PREDIO CATASTRAL:	
2.10 ÁREA (Ha):	0.0208 (*)
2.11 FECHA DE VISITA:	Octubre 02 de 2014

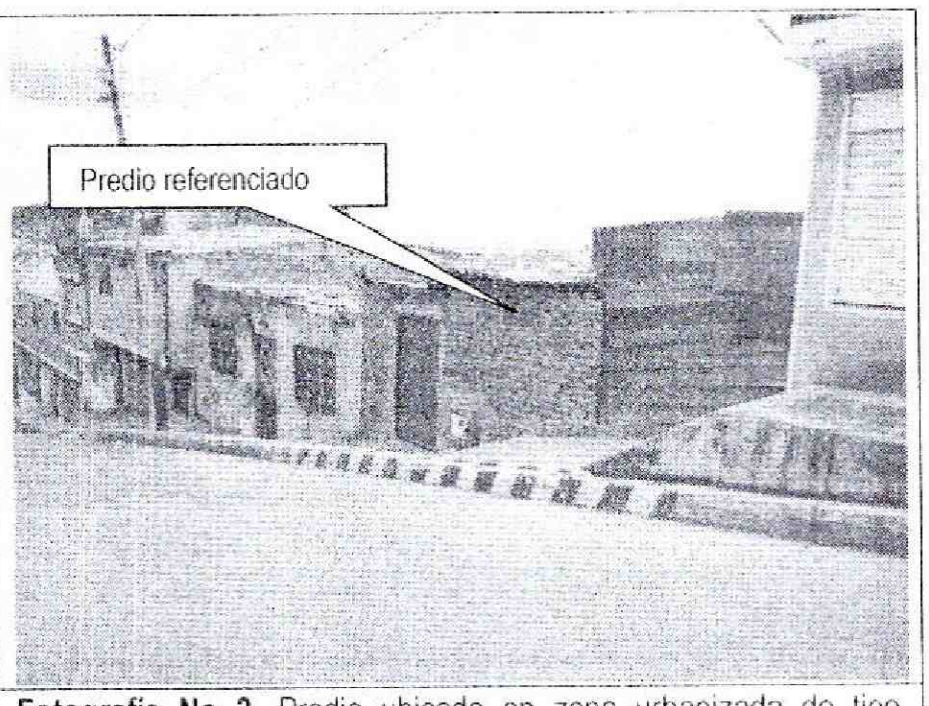
En el momento de la visita técnica al predio objeto del presente concepto, se observó una vivienda de un piso aparentemente en mampostería simple. No se observaron evidencias de afectación por procesos de remoción en masa de carácter local en su interior, ni de carácter general en la ladera o zonas aledañas al predio evaluado (Fotografías No 1 y 2).

Fotografía No 1. Predio objeto de visita. Vivienda de un piso. Vías pavimentadas La construcción no cumple con las especificaciones sismoresistentes exigidas por la legislación Colombiana (NSR-10).

Fotografía No 2. Predio ubicado en zona urbanizada de tipo residencial, suelo consolidado sin procesos de remoción a la vista. Se observan aguas canalizadas.
