DIAGNÓSTICO TÉCNICO - DI-16948
SUBDIRECCIÓN DE ANÁLISIS DE RIESGOS Y EFECTOS DE CAMBIO CLIMÁTICO
GRUPO ASISTENCIA TÉCNICA
RADICADO IDIGER No. 2022ER968

DIRECCIÓN:	Calle 82 B Sur No. 46 A 09	**COORDENADAS AREA INSPECCIONADA**			X: 89482.19 Y: 97253.49		
BARRIO/SECTOR CATASTRAL:	Jerusalén Sector Potosí	**ÁREA DIRECTA AFECTADA:**			100 m²		
UPZ:	70 – Jerusalem	**POBLACIÓN ATENDIDA:**			16		
LOCALIDAD:	19 – Ciudad Bolivar	**FAMILIAS**	4	**ADULTOS**	9	**MENORES**	7
CHIP:	AAA0019AFNX	**PREDIOS EVALUADOS**			1		
AREA INSPECCIONADA	100 m²	**DOCUMENTO REMISORIO**			CR-42656

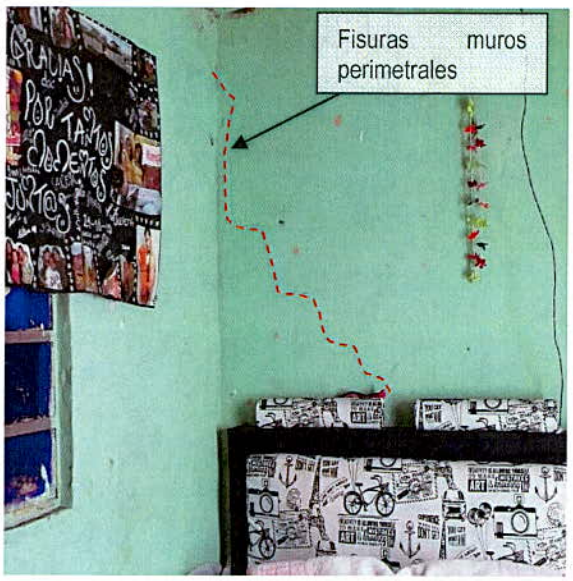
En el predio de la Calle 82 B Sur No. 46 A 09 se emplaza una edificación de dos (2) niveles de uso residencial, con sistema estructural en mampostería confinada. El inmueble cuenta con cuatro (4) unidades habitacionales (Ver fotografía 2), al interior de la edificación se observan fisuras sobre muros perimetrales del costado suroccidental de la misma, de tendencia vertical en el primer nivel y escalonada en el segundo nivel de la vivienda, de longitud variable de en 0.3m a 1m, igualmente en los pisos de este costado de la vivienda se identifican fisuras longitudinales del orden de 0.3 a 0.8m. (Ver fotografías 3 a 7).

- Asentamientos diferenciales.
- Falta de mantenimiento de la edificación.

Fotografía 4. Fisuras de tendencia escalonada muros perimetrales en el segundo nivel de la edificación

- Conforme a lo dispuesto en el Código de Construcción para Bogotá D.C. (Acuerdo 20 de 1995), donde se establece que es obligación de los propietarios y/o responsables de los inmuebles propiciar y efectuar el adecuado mantenimiento de sus instalaciones, se recomienda al responsable del predio de la Calle 82 B Sur No. 46 A 09, del barrio Jerusalén de la localidad de Ciudad Bolívar, adelantar las acciones de mantenimiento, reparación y/o mejoramiento de la vivienda, con el fin de que se garantice un buen comportamiento de esta frente a cargas normales de servicio durante su vida útil, acciones que deben adelantarse con personal idóneo y profesional.

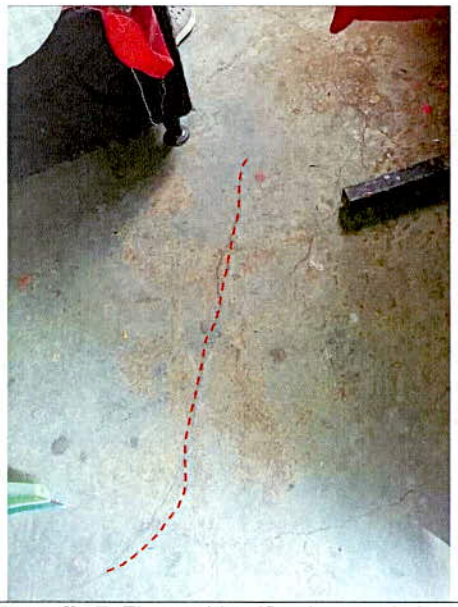
Fotografía 7. Fisuras identificadas en el piso del primer nivel de la edificación.

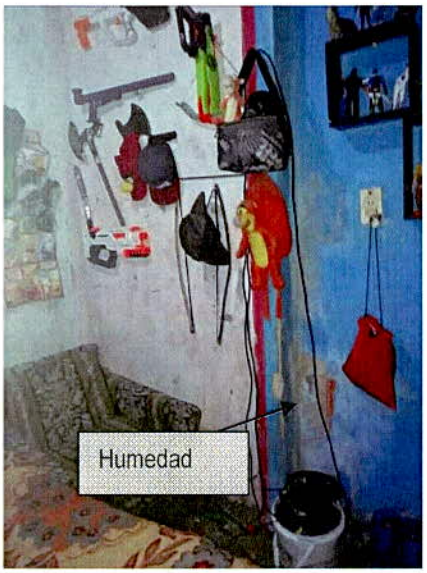
Así mismo en una de las habitaciones del primer nivel se evidencia humedad en la parte baja de los muros interiores, de acuerdo con lo informado por la persona que atiende la visita ya se han realizado reparaciones y la humedad persiste. (Ver fotografía 8).

Fotografía 8. Humedad identificada en la habitación del primer nivel.
