DIAGNÓSTICO TÉCNICO – DI-18045
SUBDIRECCIÓN DE ANÁLISIS DE RIESGOS Y EFECTOS DE CAMBIO CLIMÁTICO
GRUPO ASISTENCIA TÉCNICA
RADICADO IDIGER No. 2022ER16978

ATENDIÓ: REINALDO PUENTES VASQUEZ				**SOLICITANTE:** IVAN CAMILO MORENO RUIZ
CAT	22	**MÓVIL:**	Cont.	
FECHA:	06 de octubre de 2022	**HORA:**	2:00 PM	**VIGENCIA:** Temporal mientras no se modifique significativamente las condiciones físicas del sector.

DIRECCIÓN:	CL 52 Sur # 13B-15	**COORDENADAS ÁREA INSPECCIONADA**			X=94552.77 Y=96455.02		
BARRIO/SECTOR CATASTRAL:	Tunjuelito	**ÁREA DIRECTA AFECTADA:**			100,00 M2		
UPZ:	62- Tunjuelito	**POBLACIÓN ATENDIDA:**			18		
LOCALIDAD:	6-Tunjuelito	**FAMILIAS**	6	**ADULTOS**	16	**MENORES**	2
CHIP:	AAA0267BEZM	**PREDIOS EVALUADOS**			1		
AREA INSPECCIONADA	430,00 M2	**DOCUMENTO REMISORIO**			CR-45116

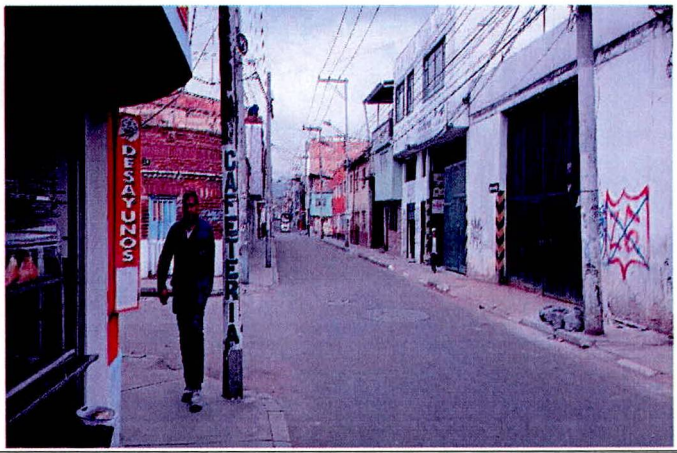
El predio evaluado corresponde a la dirección CL 52 Sur # 13B-15, en esta se emplaza edificación de tres niveles (Ver fotografía1); posiblemente construida en mampostería simple, placa entrepiso, pórticos en concreto y cubierta soportada en estructura metálica, empotrada en los muros laterales del tercer nivel; por el frente de la vivienda pasa la Calle 52 Sur, vía con carpeta asfáltica (Ver fotografía 2); por donde transitan los alimentadores de Transmilenio, vehículos pesados de carga y vehículos livianos, (Ver fotografía 3); al pasar estos vehículos en especial los vehículos de mayor tamaño, hace que la edificación presente vibraciones en su estructura, dando sensación de inestabilidad, comenta quien habita y atiende la visita. Lo anterior ha ocasionado alerta en sus habitantes en especial la persona que atiende en el momento, el señor Iván Camilo Moreno. Sin embargo durante la visita se verifica el predio de manera interna y no se identifican daños en los elementos estructurales y no estructurales, que pudiesen indicar algún proceso de inestabilidad estructural.

Fotografía No. 1. Vista general de la edificación existente en el predio.

La estabilidad estructural y funcionalidad de la edificación evaluada de dirección CL 52 Sur # 13B-15, no se encuentra comprometida en la actualidad ante cargas normales de servicio, se desconoce su comportamiento ante cargas dinámicas.

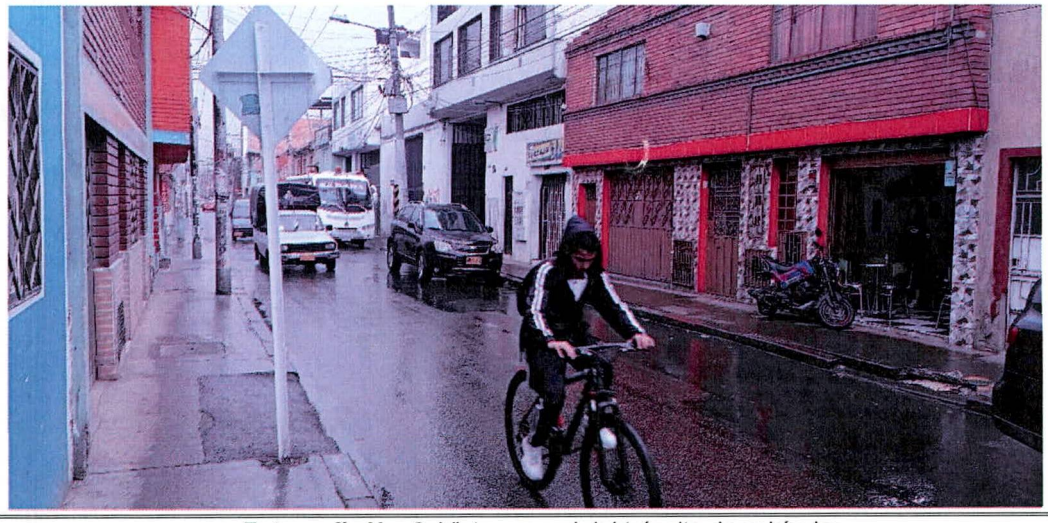
Es posible que las vibraciones que se presentan en la edificación, según manifiestan las personas que atiende la visita técnica, estén siendo generada por el paso de vehículos pesados por la estructura del pavimento de la Calle 52 Sur a la altura de la Carrera 13, situación que con base en la inspección visual realizada no es posible precisar

Fotografía No. 2. Vista general de la vía calle 52 sur

Fotografía No. 3. Vista general del tránsito de vehículos

La estabilidad estructural y funcionalidad de vía calle 52 sur con carrera 13B, frente a la dirección 13B-15, no se encuentra comprometida en la actualidad ante cargas normales de servicio, se desconoce su comportamiento ante cargas dinámicas.

Al Instituto de Desarrollo Urbano – IDU y a la Alcaldía Local de Tunjuelito, desde sus competencias, establecer si la estructura del pavimento de la vía la de la Calle 52 Sur, frente al predio de la CL 52 Sur # 13B-15 en el Barrio Tunjuelito de la Localidad de Tunjuelito, tiene la capacidad para absorber las cargas del tráfico que circula por la vía o si se transmiten cargas a los sectores aledaños que puedan ocasionar vibraciones en las edificaciones.
