DIAGNÓSTICO TÉCNICO DI-12358
SUBDIRECCIÓN DE ANÁLISIS DE RIESGOS Y EFECTOS DE CAMBIO CLIMÁTICO
GRUPO ASISTENCIA TÉCNICA
RADICADO IDIGER 2018ER15387

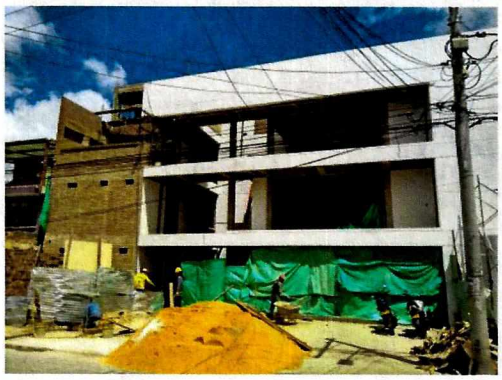
P1: Calle 14 B Sur # 29 - 17 (Foto 2): En la edificación se presentan daños relacionados con grietas de tendencia diagonal de tres metros aproximadamente y aberturas de cercanas a los quince milímetros tanto en los muros del primer y segundo piso. En la fachada del costado posterior, hacia donde se encuentra el patio se evidencian grietas en las esquinas de los vanos de las ventanas, grietas de tendencia diagonal con aberturas de diez milímetros aproximadamente; en algunos casos estas grietas fueron subsanadas (Ver fotos 3 a 5). La edificación presenta un asentamiento diferencial hacia el costado suroriental cercano a los diez centímetros (Ver foto 2).

P2: Calle 14 B Sur # 29 - 07 (Foto 1): Predio en construcción. No se presentan daños.

Foto 1. Vista de la edificación en construcción. Predio P2 - Calle 14 B Sur # 29 - 07

Foto 2. Vista general de la edificación ubicada en el Calle 14 B Sur # 29 - 17. Se observa asentamiento diferencial.

Foto 3. Grietas reparadas al interior de la vivienda del predio P1 - Calle 14 B Sur # 29 - 17.

Foto 4. Grietas diagonales en el muro de fachada posterior del predio P1 - Calle 14 B Sur # 29 - 17

Foto 5. Grietas diagonales en el muro de fachada posterior del predio P1 - Calle 14 B Sur # 29 - 17

Foto 6. Vista general del predio P3 - Carrera 29 # 14 B - 25 Sur.

- A la Alcaldía Local de Antonio Nariño, desde sus respectivas competencias, dado que posiblemente los daños evidenciados en las viviendas aledañas al predio de la Calle 14 B Sur # 29 - 07, se encuentran relacionados con las actividades de construcción que se adelantan en el mismo, adelantar acciones correspondientes con los responsables, para que se realicen las labores que garanticen la estabilidad de los elementos que presentan daños. Lo anterior en caso de determinarse que efectivamente la construcción del edificio actuó como detonante de los daños en la edificación evaluada.

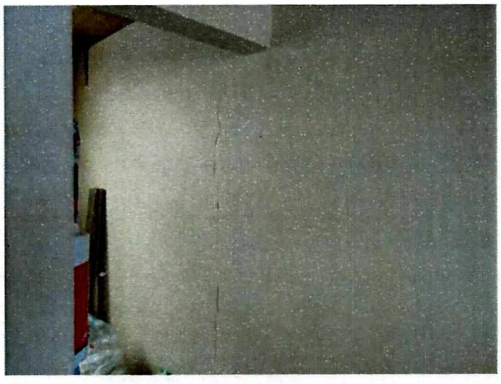
P3: Carrera 29 # 14 B - 25 Sur (Foto 6): Se evidencian fisuras con tendencia diagonal, vertical y horizontal en muros interiores y fachada; fisuras con aberturas cercanas a los cinco milímetros y longitudes que alcanzan los dos metros (Ver fotos 7 a 8). En la zona de terraza se evidencia la dilatación sísmica entre ambas edificaciones, lo que permite el ingreso del agua entre los muros de lindero y generando humedades al interior (Foto 9)

Foto 7. Fisuras en muros interiores de la edificación del predio P3 - Carrera 29 # 14 B - 25 Sur.

Foto 8. Presencia de humedad y grietas verticales. Predio P3 - Carrera 29 # 14 B - 25 Sur

Foto 9. Junta sísmica entre los predios P3 - Carrera 29 # 14 B - 25 Sur y P2 - Calle 14 B Sur # 29 - 07

Foto 10. Vista de la vivienda de la vivienda del predio P4 - Calle 14 B Sur # 29 - 11.
