DIAGNÓSTICO TÉCNICO – DI-12862
SUBDIRECCIÓN DE ANÁLISIS DE RIESGOS Y EFECTOS DEL CAMBIO CLIMÁTICO
GRUPO ASISTENCIA TÉCNICA
RADICADO IDIGER 2019ER1491

1. DATOS GENERALES DEL EVENTO

DIRECCIÓN:	Carrera 105 A No. 72 - 32	**COORDENADAS AREA INSPECCIONADA**			X1: 95307,1 Y1: 112240,56 X2: 95358,77 Y2: 112314,65	X3: 95401,63 Y3: 112282,10 X4: 95.49,77 Y4: 112207,49	
SECTOR CATASTRAL:	Garcés Navas Oriental	**ÁREA DIRECTA AFECTADA:**			4900 m^2		
UPZ:	73 – Garcés Navas	**POBLACIÓN ATENDIDA:**			470		
LOCALIDAD:	10 – Engativá	**FAMILIAS**	140	**ADULTOS**	390	**MENORES**	80
CHIP:	AAA0066SNJZ	**PREDIOS EVALUADOS**			1		
AREA INSPECCIONADA	500 m^2	**DOCUMENTO REMISORIO**			CR-33147

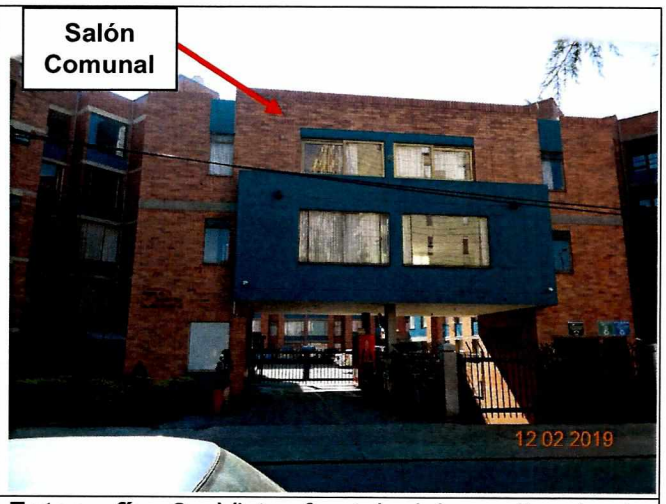
El 12 de febrero de 2019, personal del IDIGER, realizó visita técnica al predio de la Carrera 105 A No. 72 - 32, encontrando que el Sector corresponde a una zona relativamente plana, donde están construidas edificaciones de cinco (5), con posible sistema estructural aporticado. El sector está consolidado urbanísticamente, cuenta con todos los servicios públicos domiciliarios y tiene vías de acceso vehiculares pavimentadas en buen estado. (Ver Fotografía 1)

Fotografía 1. Vista del sector donde se ubica el predio evaluado.

Fotografía 2. Vista frontal del predio de la Carrera 105 A No. 72 - 32.

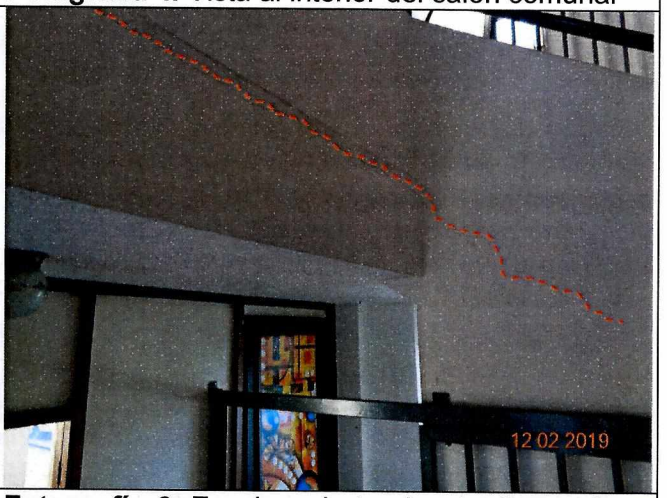
De acuerdo con las indicaciones de la señora Elvira Vargas (administradora del conjunto), se evalúa la torre localizado en el costado frontal del predio, en donde funciona el salón comunal y las oficinas de administración del conjunto Parques de la Avenida Chile. En el piso del segundo nivel de la edificación se evidencian tabletas fracturados y levantadas, así como fisuras de tendencia horizontal y diagonal en muros internos de la escalera de acceso con longitudes de 2 m y 3 mm de espesor, aproximadamente. Según lo manifestado por la Señora Vargas estos daños se presentaron después del sismo del 28 de enero de 2019, situación que no es posible verificar con la inspección visual realizada.

- Asentamientos diferenciales en la edificación donde funciona el salón comunal del predio de la Carrera 105 A No. 72 - 32.

- Falta de actividades de mantenimiento rutinario de la edificación emplazada en la Carrera 105 A No. 72 - 32.

Fotografía 5. Tabletas del piso del salón comunal rotas y levantadas

Fotografía 6. Escalera de tendencia diagonal en muro de la escalera

- A la administración y consejo de copropietarios del conjunto de edificaciones ubicado en la Carrera 105 A No. 72 - 32, en el Sector Catastral Garcés Navas Oriental de la Localidad de Engativá, implementar acciones para el mantenimiento y/o mejoramiento del inmueble, con el fin de garantizar las condiciones adecuadas para su uso, durante la vida útil del mismo.

- A la administración y consejo de copropietarios del conjunto de edificaciones ubicado en la Carrera 105 A No. 72 - 32, en el Sector Catastral Garcés Navas Oriental de la Localidad de Engativá, en caso de querer saber el comportamiento actual de la edificación por las afectaciones evidenciadas en el salón comunal del conjunto, se recomienda realizar un estudio de vulnerabilidad realizado por personal idóneo que permita establecer el actual comportamiento de la misma; estudio que determine; en caso de ser necesario, los tipos de intervenciones a implementar con el fin de llevar la estructura a los niveles de seguridad requeridos.
