1.1 CONCEPTO TÉCNICO No.	CT-7169
1.2 ÁREA:	Análisis y Mitigación de Riesgos
1.3 COORDINACIÓN:	Estudios y Conceptos Técnicos
1.4 REFERENCIA CRUZADA RADICADO FOPAE:	2013ER23630
1.5 RESPUESTA OFICIAL No.	RO-67443

2.1 SOLICITANTE:	Curaduría Urbana No 2
2.2 PROYECTO:	"Vivienda"
2.3 LOCALIDAD:	18. Rafael Uribe Uribe
2.4 UPZ:	54. Marruecos
2.5 BARRIO O SECTOR CATASTRAL:	Barrio Playón La Playita III
2.6 DIRECCIÓN:	Calle 49 I Sur No 11D-18 (*)
2.7 CHIP:	AAA0010KEAW (*)
2.8 MANZANA CATASTRAL:	54
2.9 PREDIO CATASTRAL:	03
2.10 ÁREA (Ha):	0.0096 (*)
2.11 FECHA DE VISITA: **FECHA DE EMISIÓN:**	Enero 14 de 2014 Enero 17 de 2014

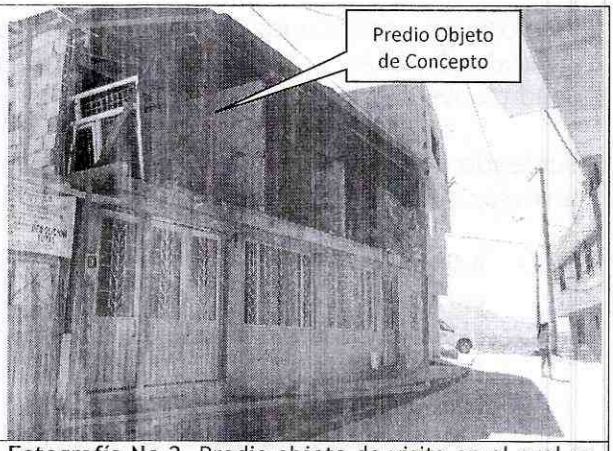
En el momento de la visita técnica al predio objeto del presente concepto técnico, se encontró construida una edificación de dos (2) niveles, conformada por mampostería parcialmente confinada. En el predio no se observaron evidencias de afectación por procesos de remoción en masa de carácter local en su interior, ni de carácter general en la ladera o zonas aledañas al predio evaluado (Fotografías No 1 y 2).

Fotografía No 1. Panorámica del predio objeto de visita en donde se evidencia un sector consolidado cuyo uso principal es residencial.

Fotografía No 2. Predio objeto de visita en el cual se encuentra construida una edificación de dos (2) niveles.

Finalmente y considerando que en la visita de campo efectuada al predio de la Calle 49 I Sur No 11D-18 (Fotografías 1 y 2), se encontró construida una edificación que posiblemente se ajusta a la descripción del proyecto incluido en el formato de solicitud GPR-FT-03 enviado por la Curaduría Urbana No 2; se recomienda a la Alcaldía Local de Rafael Uribe Uribe verificar si se ha cometido alguna infracción urbanística, para que si es del caso, lleve a cabo las acciones pertinentes dentro de su competencia como encargada del control urbano en su localidad.
