| **1.1 CONCEPTO TÉCNICO No. CT:** | CT-6769 |

| **2.2 PROYECTO:** | LA NUEVA GLORIA II SECTOR |
| **2.6 DIRECCIÓN:** | Carrera 11 Este 49 – 04 Sur |
| **2.11 FECHA DE VISITA:** | Enero 17 de 2013 |

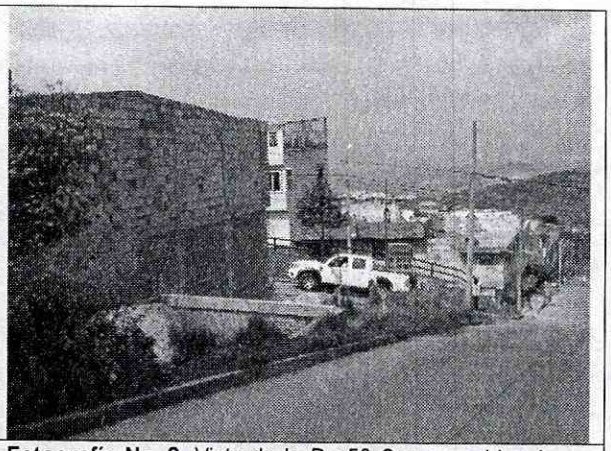
**Fotografía No. 2.** Vista de la Dg 50 Sur, se evidencia un sector consolidado cuyo uso es principalmente residencial con edificaciones hasta de 4 pisos.
