1.1 CONCEPTO TÉCNICO No. CT:	**7450**
1.2 ÁREA:	Análisis y Mitigación del Riesgo
1.3 COORDINACIÓN:	Estudios y Conceptos Técnico
1.4 REFERENCIA CRUZADA RADICADO FOPAE:	2014ER3117
1.5 RESPUESTA OFICIAL No.	RO-70834

2.1 SOLICITANTE:	Arquitecto German Moreno Galindo, Curador Urbano No.2
2.2 PROYECTO:	Calle 40A Sur No.7B-18 Este
2.3 LOCALIDAD:	4 – San Cristóbal
2.4 UPZ:	32 – San Blas
2.5 BARRIO O SECTOR CATASTRAL:	Bellavista Sur
2.6 DIRECCIÓN:	Calle 40A Sur No.7B-18 Este / Diagonal 39 B Sur No.8-16 Este (**)
2.7 CHIP:	AAA0003WECN
2.8 MANZANA CATASTRAL:	15
2.9 PREDIO CATASTRAL:	20
2.10 ÁREA (Ha):	0.0072 (*)
2.11 FECHA DE VISITA:	Mayo 29 de 2014

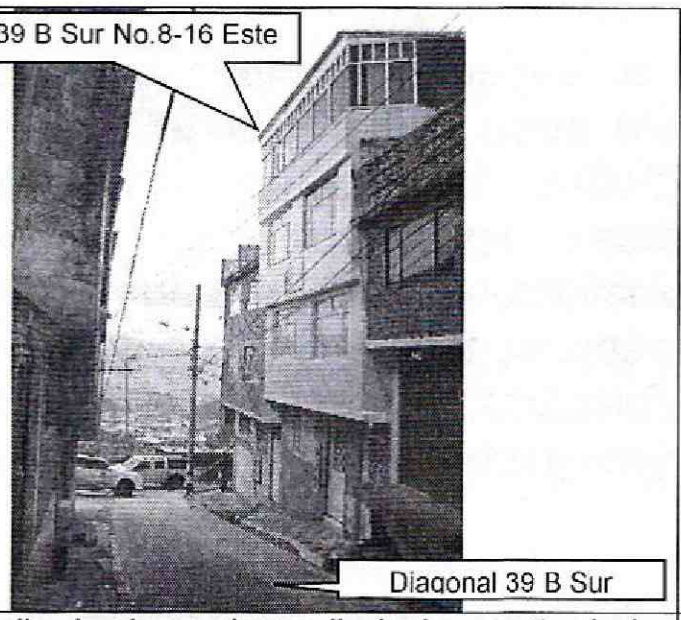
De acuerdo a la inspección visual realizada durante la visita técnica en el predio se encontró una edificación de cuatro (4) niveles, construida con mampostería de bloque de arcilla y estructura (vigas, columnas y placa de entrepiso) en concreto reforzado. Las viviendas vecinas construidas con mampostería de ladrillo y bloque de arcilla parcialmente confinadas con vigas y columnas de concreto reforzado no evidencian fallas de tipo estructural, ni daños que permitan inferir la presencia de procesos de inestabilidad geotécnica activos de carácter local dentro del área del proyecto. Sin embargo, con el fin de preservar las construcciones existentes, se recomienda para la construcción del proyecto, realizar análisis de estabilidad de las intervenciones de tal forma que se garanticen factores de seguridad no solo para el proyecto sino para las construcciones e infraestructura adyacente.

Es importante anotar, que en el momento de la visita no se observaron procesos de remoción en masa activos de carácter local ni general del terreno, ya que no se encontraron evidencias de ellos en la zona de influencia del proyecto.

Foto 1. Predio donde se desarrollará el proyecto de la Diagonal 39 B Sur No.8-16 Este, en el barrio Bellavista Sur de la localidad de San Cristóbal.

Foto 2. Vista del predio evaluado ubicado en la Diagonal 39 B Sur No.8-16 Este.
