1.1 CONCEPTO TÉCNICO No.:	CT-7132
1.2 ÁREA:	Análisis y Mitigación de Riesgos
1.3 COORDINACIÓN:	Estudios y Conceptos Técnicos
1.4 CARTA REMISORIA No.	CR-17076

2.1 SOLICITANTE:	Secretaría Distrital de Hábitat
2.2 LOCALIDAD:	11. Suba
2.3 UPZ:	28. El Rincón
2.4 BARRIO:	Guillermo Núñez
2.5 ÁREA (Ha):	3.00
2.6 FECHA DE VISITA:	19 de Noviembre 2013
2.7 FECHA DE EMISION:	11 de Diciembre de 2013
2.8 TIPO DE RIESGO:	Remoción en masa
2.9 VIGENCIA:	Temporal, mientras no se modifiquen significativamente las condiciones físicas del sector.

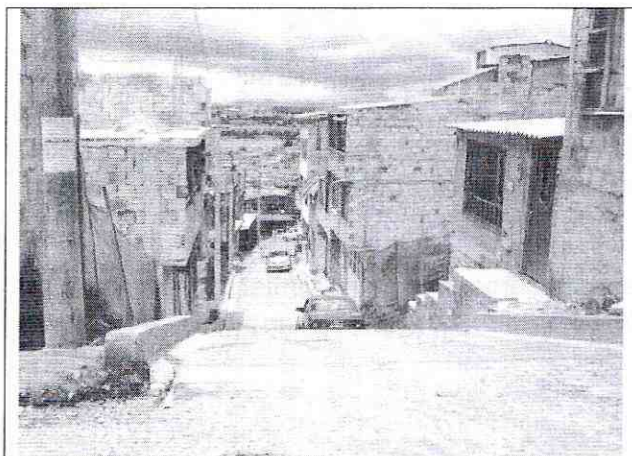
Fotografía No. 1. Tipología de viviendas sobre la Carrera 87A.

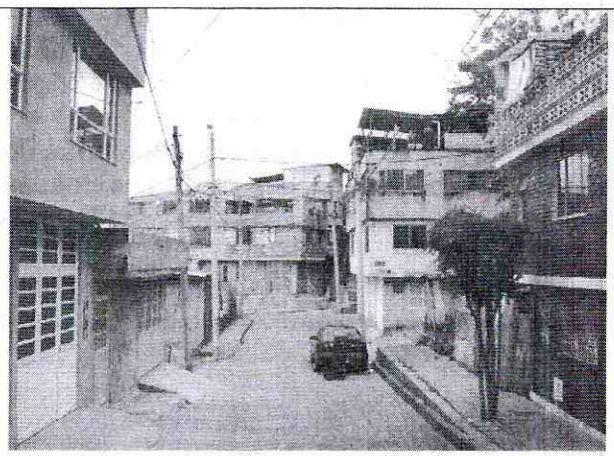
Fotografía No. 2. Tipología de viviendas ubicadas sobre la Carrera 86C. Se observa vía pavimentada.

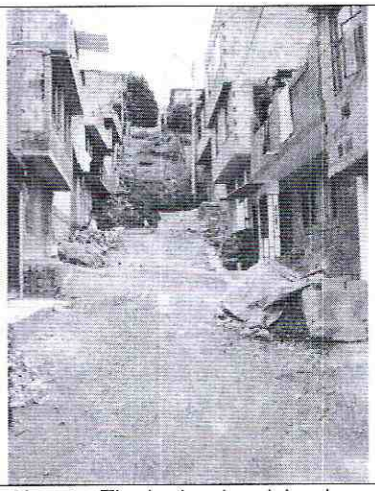
Fotografía No. 4. Tipología de viviendas sobre la Carrera 87.

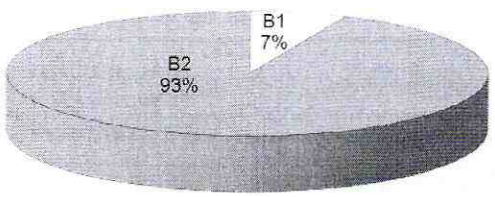
Figura 2. Distribución por número de pisos del desarrollo Guillermo Núñez.

En las Figuras 2 y 3 se presenta la distribución por número de pisos de los 242 predios que conforman el desarrollo **Guillermo Núñez.**

Considerando la clasificación propuesta en la Tabla No. 3 y la revisión adelantada durante la visita de campo, se determinó, de forma conservadora, dado que no es posible realizar una inspección detallada de las edificaciones, una predominancia de viviendas con calidad regular (B2=93%).

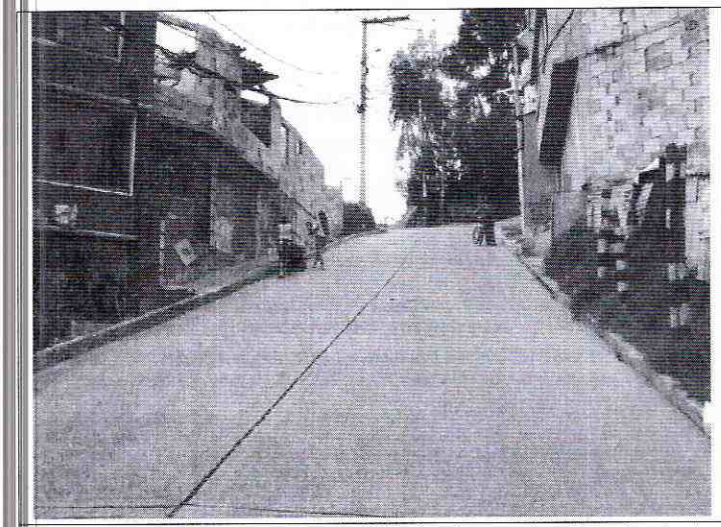
Fotografías No. 5 y No. 6. Tipología predominante de las viviendas en el desarrollo Guillermo Núñez, que se caracteriza por construcciones principalmente en mampostería sin confinamiento estructural o parcialmente confinada.

De acuerdo con la Tabla No. 7 y considerando que las viviendas del desarrollo **Guillermo Núñez**, presentan tipología B2, se tiene que se puede presentar niveles de daño medios. Sin embargo, considerando que la vulnerabilidad también es función del grado de exposición[3], y que en este caso la exposición para las viviendas es media se concluye que los predios construidos del desarrollo **Guillermo Núñez**, presentan una vulnerabilidad MEDIA ante procesos de remoción en masa.
