DIAGNÓSTICO TÉCNICO – DI-12135
SUBDIRECCIÓN DE ANÁLISIS DE RIESGOS Y EFECTOS DE CAMBIO CLIMÁTICO
GRUPO ASISTENCIA TÉCNICA
RADICADO IDIGER 2018ER13515

DIRECCIÓN:	Carrera 58 No. 80 - 95	**COORDENADAS AREA INSPECCIONADA**			X: 100603,80 Y: 109597,41		
BARRIO/SECTOR CATASTRAL:	Escuela Militar	**ÁREA DIRECTA AFECTADA:**			240 m^2		
UPZ:	21 – Los Andes	**POBLACIÓN ATENDIDA:**			20		
LOCALIDAD:	12 – Barrios Unidos	**FAMILIAS**	-	**ADULTOS**	20	**MENORES**	-
CHIP:	AAA0182DFUH	**PREDIOS EVALUADOS**			1		
AREA INSPECCIONADA	200 m^2	**DOCUMENTO REMISORIO**			CR-31120

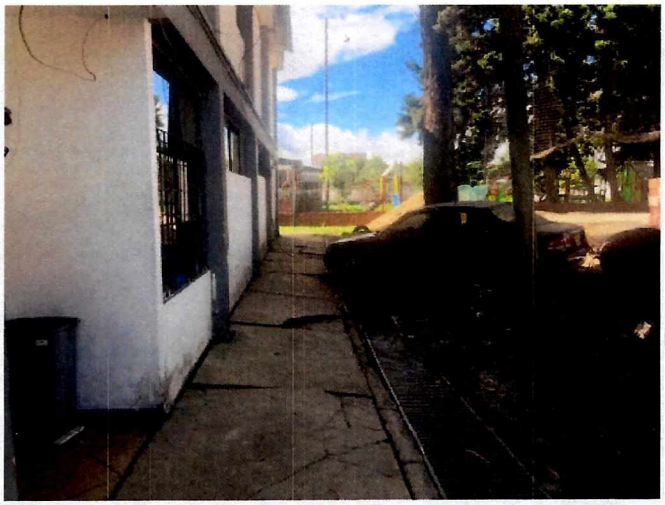
Se evaluó la edificación de dos niveles habitada como dormitorios de los guardias, en donde se evidenciaron grietas de tendencia horizontal, vertical y diagonal tanto en la fachada de la edificación como en el interior de la misma. Es preciso resaltar que al costado nororiental del predio se encuentra un individuo arbóreo de gran tamaño, sector en donde se presentan asentamientos diferenciales que además de presentar afectaciones en la edificación, han ocasionado pérdida de la verticalidad de un poste de madera y han producido daños en el pavimento del acceso peatonal y en el parqueadero. (Ver Fotografías 2 y 3)

Fotografía 1. Vista panorámica de la edificación en donde se encuentra los dormitorios de los guardianes de la Cárcel de mujeres El Buen Pastor.

Fotografía 2. Agrietamientos horizontales y escalonados en los muros de fachada de los dormitorios de los guardianes de la Cárcel de mujeres El Buen Pastor..

Fotografía 3. Daños en el pavimento del acceso peatonal y en el parqueadero en frente del predio evaluado.

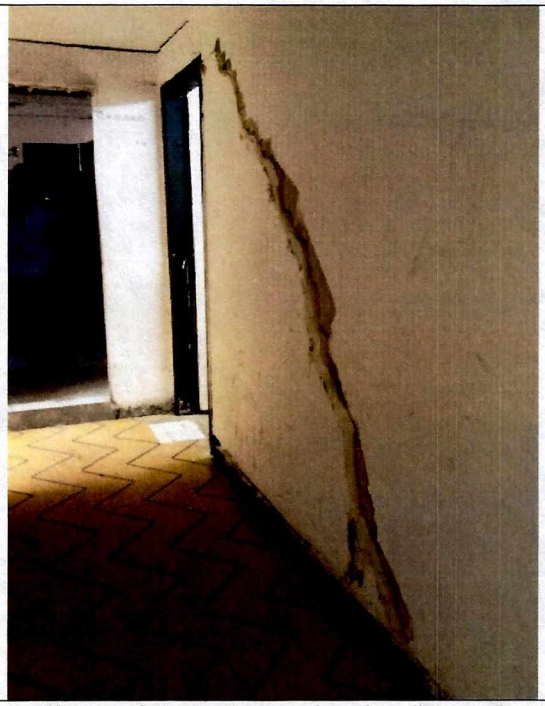
Durante la inspección visual al interior del costado nororiental de la edificación se identificaron los siguientes daños: Grietas de tendencia diagonal y escalonada en los muros divisorios y perimetrales de los dormitorios del primer y segundo nivel; hundimientos en la placa de contrapiso de los dormitorios del primer nivel, agrietamientos longitudinales y transversales en el cielo raso de los dormitorios evaluados del primer y segundo nivel, separación de los muros internos con la placa de entrepiso, agrietamientos verticales en el enchape de los muros de las baterías sanitarias del primero y segundo nivel y desprendimiento del enchape del cielo raso y muros perimetrales de las baterías sanitarias de ambos niveles. (Ver Fotografías 4 a 8)

Fotografía 4. Grieta de tendencia diagonal en los muros divisorios de los dormitorios y separación de los muros con la placa de entrepiso.

Fotografía 5. Hundimiento de la placa de contrapiso y fisuramiento en muro perimetral de un dormitorio ubicado en el primer nivel de la edificación evaluada.

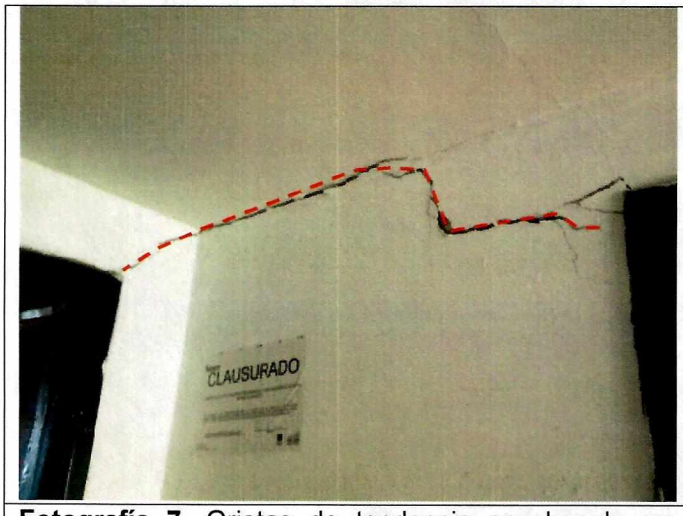
Fotografía 6. Fisura de tendencia vertical en el enchape y pérdida del enchape del cielo raso de la batería sanitaria del primer nivel.

Fotografía 7. Grietas de tendencia escalonada en muros divisorios del segundo nivel de la edificación.

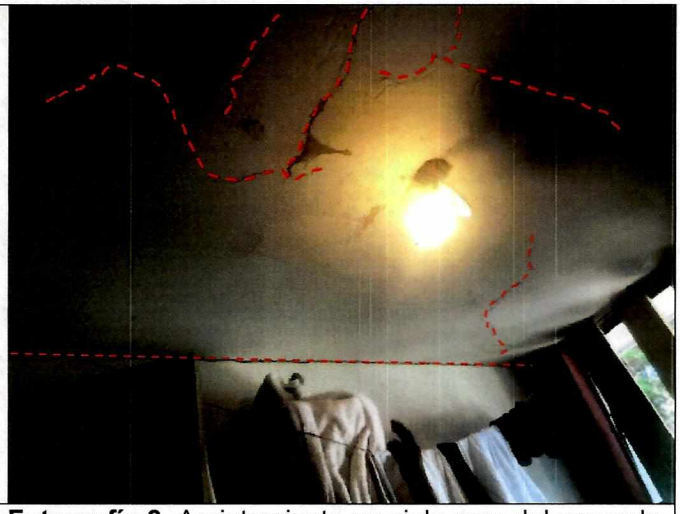
Fotografía 8. Agrietamiento en cielo raso del segundo nivel y separación del muro con la placa de entrepiso.
