DIAGNÓSTICO TÉCNICO – DI No. 15080
SUBDIRECCIÓN DE ANÁLISIS DE RIESGOS Y EFECTOS DE CAMBIO CLIMÁTICO
GRUPO ASISTENCIA TÉCNICA
EVENTO SIRE 5369434

Riesgo por Actividades de la construcción / Incendio estructural

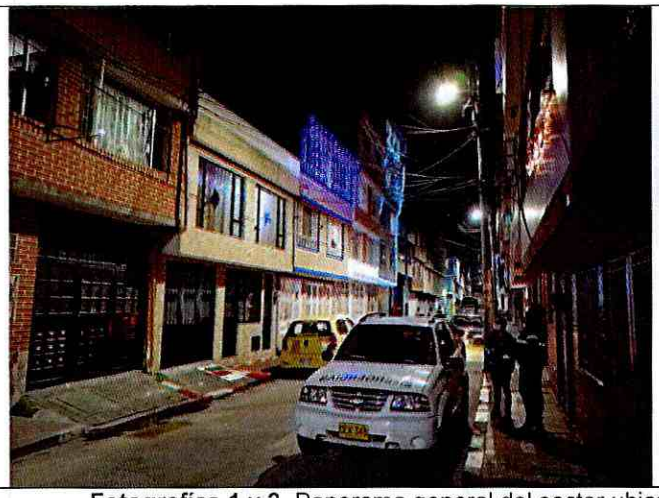
El día 09 de diciembre de 2020 personal del Instituto Distrital de Gestión de Riesgos y Cambio Climático - IDIGER realizó visita técnica al predio de la Calle 65A No. 105-53, en el Barrio Alameda de la localidad Engativá, encontrando una zona de terreno relativamente plano, consolidada urbanísticamente, con vías de acceso vehicular pavimentadas (pavimento rígido), y en donde se ubican edificaciones de uno (01) a cuatro (04) niveles de altura construidas en su mayoría bajo un sistema estructura de mampostería confinada, algunas con deficiencias constructivas como ausencia de vigas de confinamiento (ver fotografías 1 y 2).

Fotografías 1 y 2. Panorama general del sector ubicado en el Barrio Alameda de la Localidad de Engativá.
