DIAGNÓSTICO TÉCNICO – DI No. 12991
SUBDIRECCIÓN DE ANÁLISIS DE RIESGOS Y EFECTOS DE CAMBIO CLIMÁTICO
GRUPO ASISTENCIA TÉCNICA
RADICADO IDIGER 2019ER4492/2019ER5337

5. **ESCENARIO DE RIESGO:** Riesgo por construcciones: Actividad constructiva de edificaciones

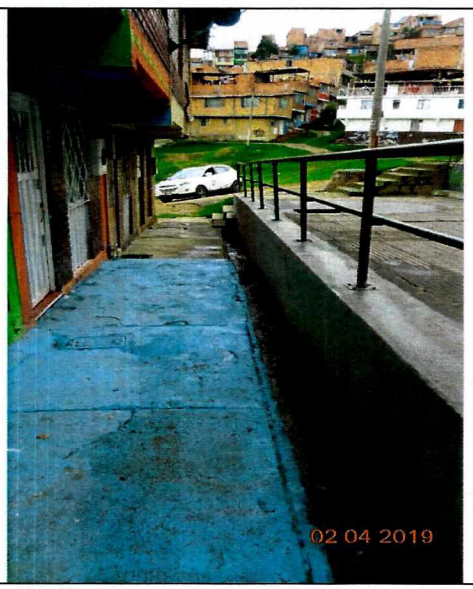
Fotografía 1. Vista del sector donde se ubica el predio objeto de inspección visual

Fotografía 2. Vista frontal del predio ubicado en la Carrera 43 No 69 G-62 Sur.

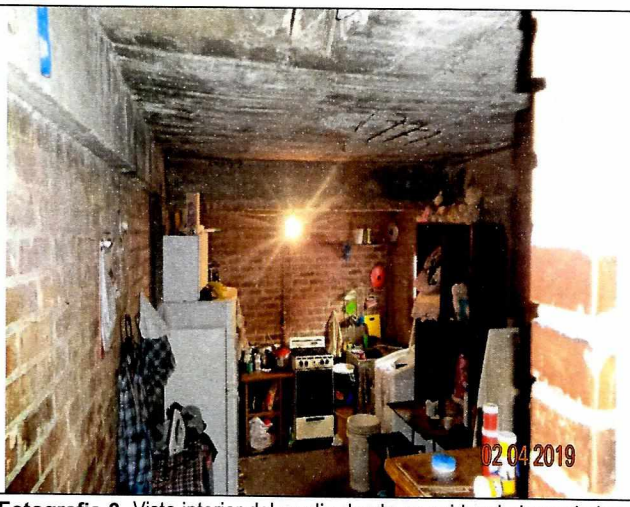
El predio objeto de inspección visual corresponde a una vivienda de dos (2) niveles construida con un sistema estructural en mampostería parcialmente confinada, con cubierta en teja de fibrocemento y con losas de entrepiso en concreto. En la inspección visual realizada, se identifica daños consistentes en humedades en el primer nivel y relacionados con deficiencias constructivas, manifestados con la pérdida de la capa superficial del concreto que dejo expuesto el acero del refuerzo. Se puede ver que se ha presentado oxidación de los elementos metálicos que conforman el refuerzo de la losa. Se hizo la inspección del segundo nivel de la vivienda sin encontrar daños en los elementos que la conforman. (Fotografías 2-5)

Deficiencias constructivas.

Fotografia 3. Vista interior del predio donde se evidencia humedades en muros perimetrales y entrepiso

Fotografia 4. Vista exterior del predio donde se evidencia humedades en muros perimetrales.

Fotografia 5. Daños del entrepiso de la vivienda.

- Aumento de los daños identificados en el predio de la Carrera 43 No 69 G-62 Sur, el barrio Arborizadora Alta de la Localidad de Ciudad Bolívar.
- Debilitamiento de la losa de entrepiso por la corrosión de los elementos que conforman el refuerzo de la misma.

- Al responsable y/o responsables de la vivienda ubicada en predio de la Carrera 43 No 69 G-62 Sur, en el barrio Arborizadora Alta de la Localidad Ciudad Bolívar, realizar acciones de mejoramiento, mantenimiento y/o reparación de los elementos que presentan daños, con el apoyo de personal idóneo, tramitando los permisos y/o licencias si es pertinente.
- Se recomienda al responsable y/o responsables de la vivienda ubicada Carrera 43 No 69 G-62 Sur, en el barrio Arborizadora Alta de la Localidad Ciudad Bolívar, adelantar una revisión de las redes internas de agua potable y aguas servidas, para descartar daños o fugas que se puedan asociar a las humedades evidenciadas en la vivienda.
- A la Alcaldía Local de Ciudad Bolívar, desde su competencia, adelantar las acciones administrativas tendientes a hacer el seguimiento de las recomendaciones impartidas mediante este informe técnico.
