DIAGNÓSTICO TÉCNICO DI-19853
SUBDIRECCIÓN DE ANÁLISIS DE RIESGOS Y EFECTOS DE CAMBIO CLIMÁTICO
GRUPO ASISTENCIA TÉCNICA
EVENTO SIRE 5421020

1. DATOS GENERALES DEL EVENTO

ATENDIÓ: DIEGO CAMILO PLAZAS OLAYA				SOLICITANTE: Comunidad
CAT	13	**MÓVIL:**	Contratada	
FECHA:	19 de agosto de 2023	**HORA:**	13:50	**VIGENCIA:** Temporal mientras no se modifiquen significativamente las condiciones físicas del sector

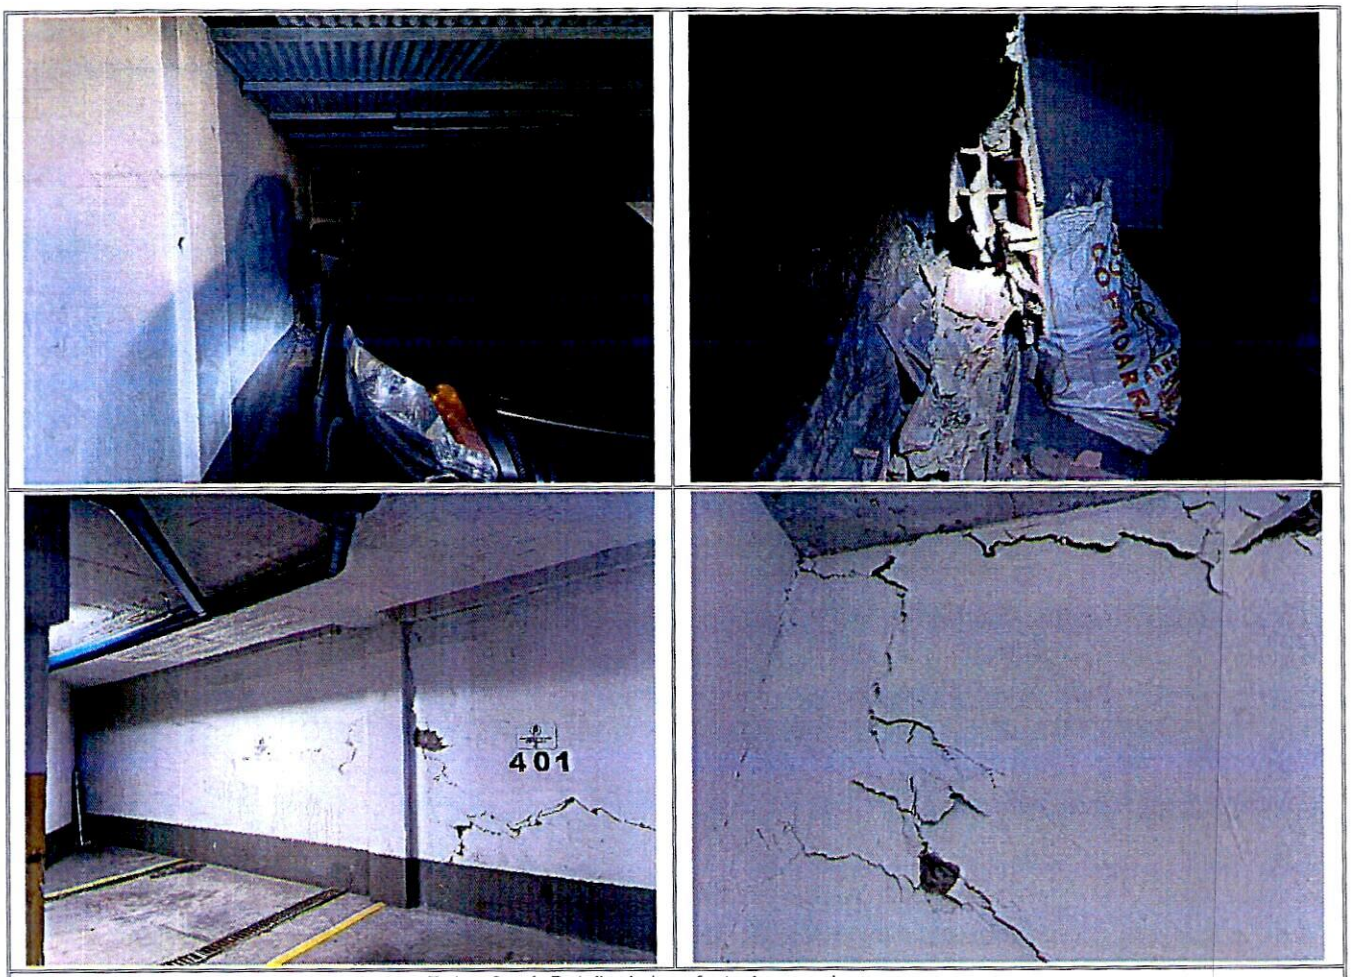
De acuerdo a la tabla anterior se establece que la clasificación de daños en el Edificio Parque 93, ubicado en el predio de la Calle 93B # 11A-44, Sector Catastral Chico Norte, de la Localidad de Chapinero, es ninguna con relación a los elementos estructurales y fuerte con relación a elementos no estructurales concentrada en los muros junto a los parqueaderos 301, 401 y 501 en el nivel 1 y nivel de sótano.

Es posible que las afectaciones observadas se encuentren relacionadas con la ocurrencia del sismo referenciado en los antecedentes y ocurrido el día 17 de agosto de 2023; sin embargo, no se descarta la posibilidad que los daños evidenciados se hayan favorecido a su vez por la eventual vulnerabilidad que presentan los elementos no estructurales ante solicitaciones de cargas dinámicas.

Fotos 3 y 4. Detalle de las afectaciones sobre muros

Aumento en los daños evidenciados con la posibilidad de colapsos parciales de los muros afectados.

Recomendación de restricción de uso de los parqueaderos 301, 401 y 501 en el nivel 1 y nivel de sótano del Edificio Parque 93, hasta tanto se realice la reparación de los elementos que presentan daños.

- A la copropiedad del Edificio Parque 93, emplazado en el predio de la Calle 93B # 11A-44, en el Sector Catastral Chico Norte, de la Localidad de Chapinero, acoger la recomendación de restricción de uso, realizada mediante formato 9842 del 19 de agosto de 2023, para los Parqueaderos 301, 401 y 501 en el nivel 1 y nivel de sótano, hasta tanto se realice la reparación de los elementos que presentan daños.
