DIRECCIÓN DE PREVENCIÓN Y ATENCIÓN DE EMERGENCIAS

DIAGNÓSTICO TÉCNICO No. DI - 2407
COORDINACIÓN TÉCNICA

DIRECCIÓN:	Calle 66 sur No. 73G – 15	ÁREA DIRECTA:	72 m2.				
BARRIO:	Espino III sector	POBLACIÓN ATENDIDA:					
UPZ:	69 – Ismael Perdomo	FAMILIAS	1	ADULTOS	2	NIÑOS	5
LOCALIDAD:	Ciudad Bolívar	PREDIOS EVALUADOS	1

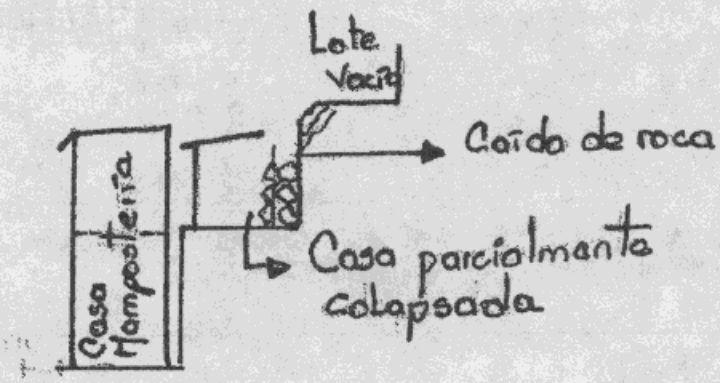
3. ESQUEMA

DESCRIPCIÓN Y CAUSAS:
Caída de roca de un talud de corte vertical de 2.30 mts. de altura aproximadamente, ocasionado por las infiltraciones de agua de escorrentía superficial provenientes de aguas lluvias y por la ausencia de una estructura de contención. Como consecuencia de este desprendimiento de bloques se provoco el colapso parcial de la vivienda en material de recuperación.

#	NOMBRE(Cabeza Hogar)	DIRECCIÓN	TELÉFONO	P	A	N	DAÑOS EN VIVIENDA
1	Eber Cortés	Calle 66 sur No. 73G - 15		7	2	5	Colapso parcial de la parte posterior de la vivienda.

De no implementarse la estabilización del talud se pondría en riesgo no solo esta vivienda, sino la que está ubicada en el talud inmediatamente inferior.

1. No habitar el predio hasta que se haya estabilizado el talud por parte del señor Willian Rojas Rubiano, propietario del predio ubicado en la Calle 66 sur No. 73G -15.
2. Evacuación temporal del señor Eber Cortés, arrendatario del predio en mención.
