1. INFORMACIÓN DE REFERENCIA

1.1 CONCEPTO TÉCNICO No. CT:	**6408**
1.2 ÁREA:	Técnica y de Gestión
1.3 COORDINACIÓN:	Investigación y Desarrollo
1.4 REFERENCIA CRUZADA RADICADO FOPAE:	2012ER2227
1.5 RESPUESTA OFICIAL No.	**RO-53539**

2.1 SOLICITANTE:	CURADURÍA URBANA No. 4
2.2 PROYECTO:	VIVIENDA
2.3 LOCALIDAD:	4. San Cristóbal
2.4 UPZ:	32. San Blas
2.5 BARRIO O SECTOR CATASTRAL:	Las Mercedes
2.6 DIRECCIÓN:	Diagonal 15 Sur No 7C-51 Este
2.7 CHIP:	AAA0000RBCX
2.8 MANZANA CATASTRAL:	21
2.9 PREDIO CATASTRAL:	21
2.10 ÁREA (Ha):	0.0070(*)
2.11 FECHA DE VISITA:	Febrero 28 de 2012

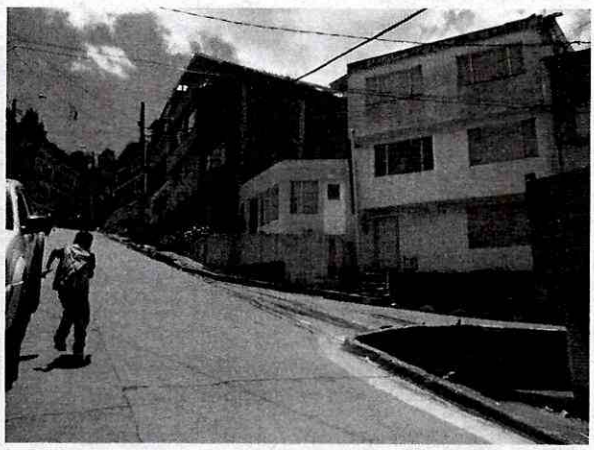
La zona donde se busca desarrollar el proyecto corresponde con un sector con uso de suelo urbano con edificaciones de tipo residencial, en un sector consolidado a nivel urbano, con densidad de construcción alta (ver Fotografías No. 1 y 2); así mismo, las vías del sector que se encuentran pavimentadas, cuentan con sistemas de drenaje para el manejo de escorrentía superficial, que se conectan con la red de alcantarillado pluvial; el sector cuenta con sistema de alcantarillado sanitario. En la zona se encuentran viviendas hasta de cuatro (4) niveles, en un terreno con pendiente media a media.

En el momento de la visita técnica al predio de la Diagonal 15 Sur No 7C-51 Este, en el barrio Las Mercedes de la Localidad de San Cristóbal, se encontró una construcción de dos niveles con sistema estructural en mampostería simple; en el predio no se evidenciaron procesos de remoción en masa de carácter local, tampoco se encontraron evidencias de procesos de remoción en masa de carácter general en la zona de influencia del proyecto. A pesar de lo anterior, se advierte que cualquier intervención que se realice, debe tener en cuenta la presencia de la infraestructura aledaña, por lo que el responsable del proyecto debe garantizar en todo momento la estabilidad general del lote y su entorno.

Fotografía No. 1. Predio en donde se desarrollará el proyecto ubicado en la Diagonal 15 Sur No 7C-51 Este de la Localidad de San Cristóbal.

Fotografía No. 2. Vista del sector donde se localiza el proyecto de la Diagonal 15 Sur No 7C-51 Este, se evidencia un sector consolidado cuyo uso es principalmente residencial.

Dadas las condiciones físicas del entorno del proyecto, se considera que la posibilidad que se presenten procesos de remoción en masa en el área es baja y que la presencia de los mismos obedecería a intervenciones antitécnicas de origen antrópicos o producto del mal manejo de aguas de escorrentía o de aguas servidas.

Desde el punto de vista de riesgo por remoción en masa, el FOPAE recomienda la realización de un estudio geotécnico y de estabilidad de taludes que cumpla con los requisitos establecidos en el Reglamento Colombiano de Construcción Sismo Resistente NSR - 10 (antes Norma Colombiana de Diseño y Construcción Sismo Resistente NSR - 98) y en especial con lo establecido en el Título H de ese reglamento. Dicho estudio debe contemplar la evaluación de estabilidad de las intervenciones y el diseño detallado de las medidas de estabilización correspondientes para todas las etapas de construcción, especialmente en los taludes de corte y excavaciones que se tenga proyectados. Para todos los cortes ocasionados en el terreno, se tendrán en cuenta los empujes de tierra generados por condiciones morfológicas, los esfuerzos inducidos por eventos sísmicos, así como las sobrecargas generadas por las edificaciones y vías adyacentes.

Teniendo en cuenta que para la implantación del proyecto es posible que se requiera la realización de cortes en el terreno durante el proceso de excavación y construcción, se recomienda implementar un plan de seguimiento y monitoreo documentado que tenga en cuenta las distintas etapas constructivas, de tal manera que si se advierten problemas de inestabilidad geotécnica y/o estructural, se puedan tomar los correctivos necesarios.
