DIAGNÓSTICO TÉCNICO – DI No. 15522
SUBDIRECCIÓN DE ANÁLISIS DE RIESGOS Y EFECTOS DE CAMBIO CLIMÁTICO
GRUPO ASISTENCIA TÉCNICA
RADICADO IDIGER 2021ER1977

Movimientos en masa

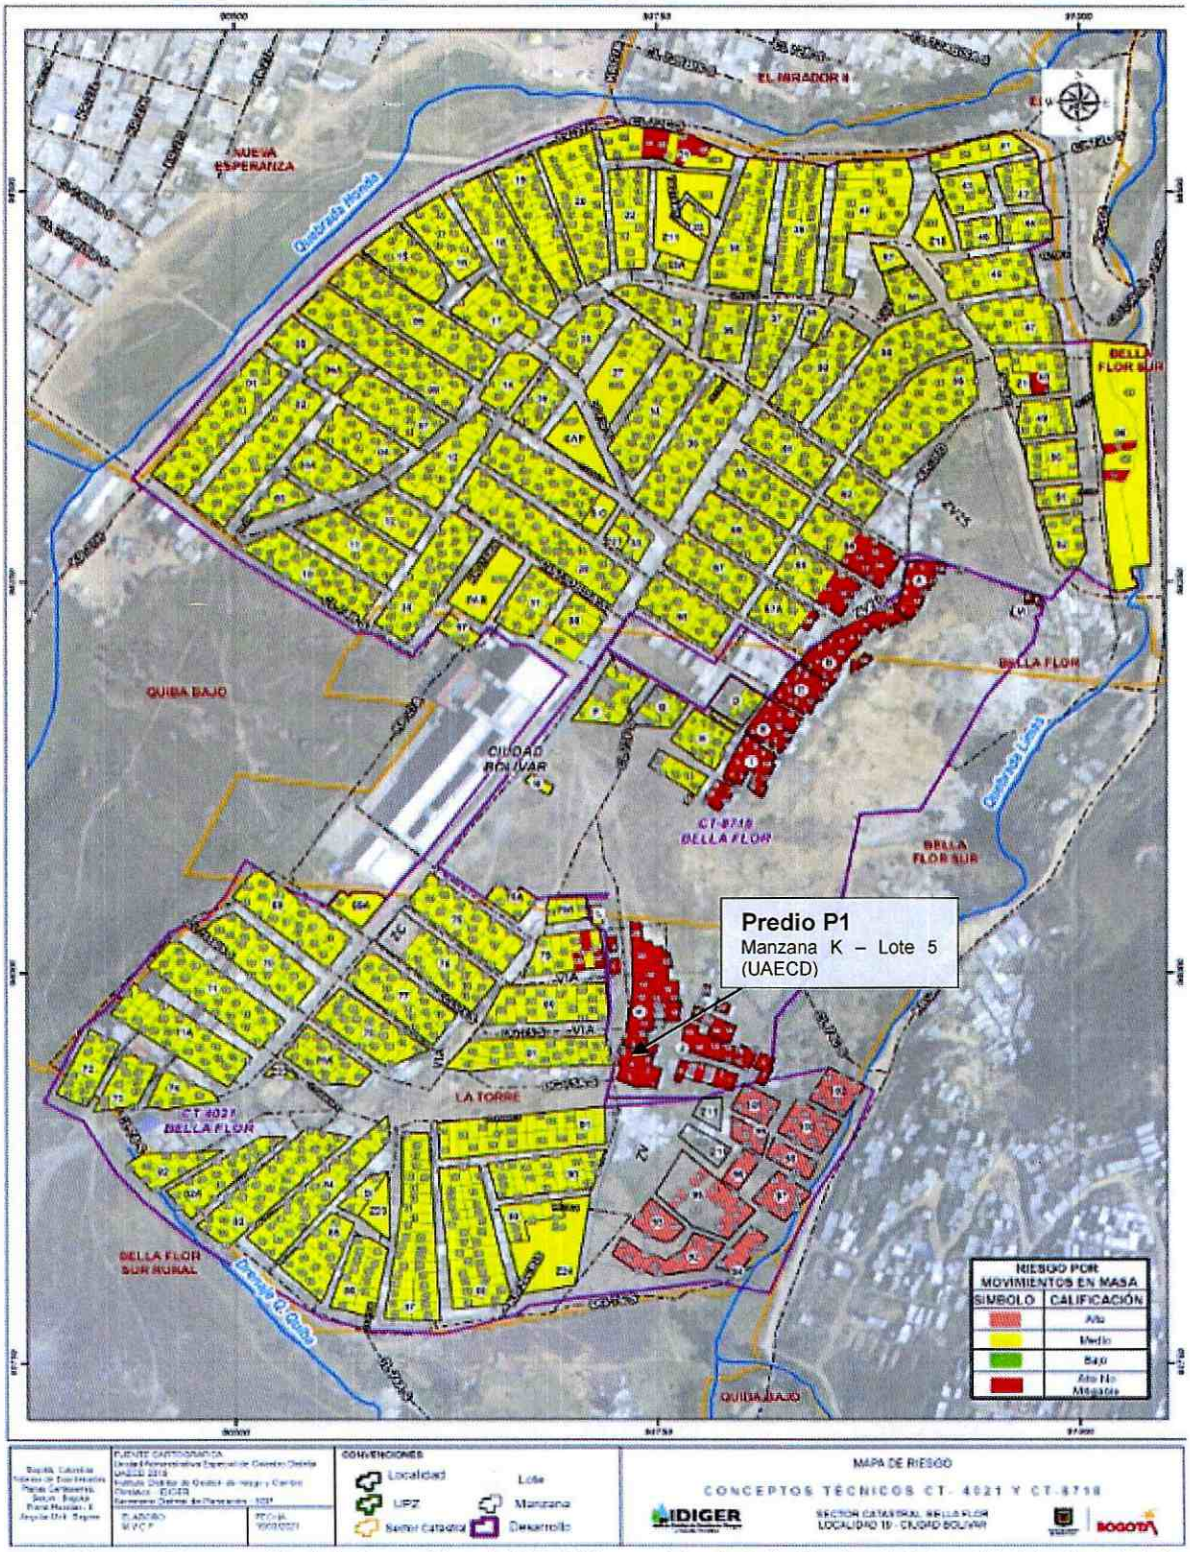
En el CT-8718 el predio P1 localizados en la Carrera 26C No. 75C-98 Sur el cual corresponde al Lote 5 de la Manzana K (P1 según cartografía utilizada en el CT-8718 la cual fue tomada de la Unidad Administrativa Especial de Catastro Distrital – UAECD, presenta una clasificación y Zonificación de Amenaza Alta y Riesgo Alto No Mitigable por movimientos en masa; por lo tanto se recomendó en el CT-8718: *"para los predios que se encuentran localizados sobre suelos superficiales y/o rellenos antrópicos en la zona de influencia de las canteras se presentan taludes expuestos producto de la explotación anti técnica de materiales los cuales están compuestos por roca arenisca altamente meteorizada y fracturada susceptible a presentar flujos de detritos y caída de los bloques inestables. Los taludes no cuentan con obras de contención, adicionalmente hay un aporte externo indebido de aguas servidas y los problemas de estabilidad allí presentes podrían tener incidencia sobre las construcciones localizadas en la parte alta. Dada la condición de amenaza alta y vulnerabilidad alta de los predios, que configuran una condición de Alto Riesgo No Mitigable, desde el punto de vista técnico, se recomienda la inclusión de las familias que los habitan al Programa de Reasentamiento de Familias en Alto Riesgo No Mitigable y destinar los predios como suelo de protección por riesgo"*

En la Figura 1 se muestra la zonificación de amenaza y de riesgo por movimientos en masa para los predios cubiertos por el CT-8718.

Figura 1. Mapa de Riesgo por Movimientos en Masa del CT-8718 para el Barrio Bella Flor Sur de la Localidad de Ciudad Bolívar.

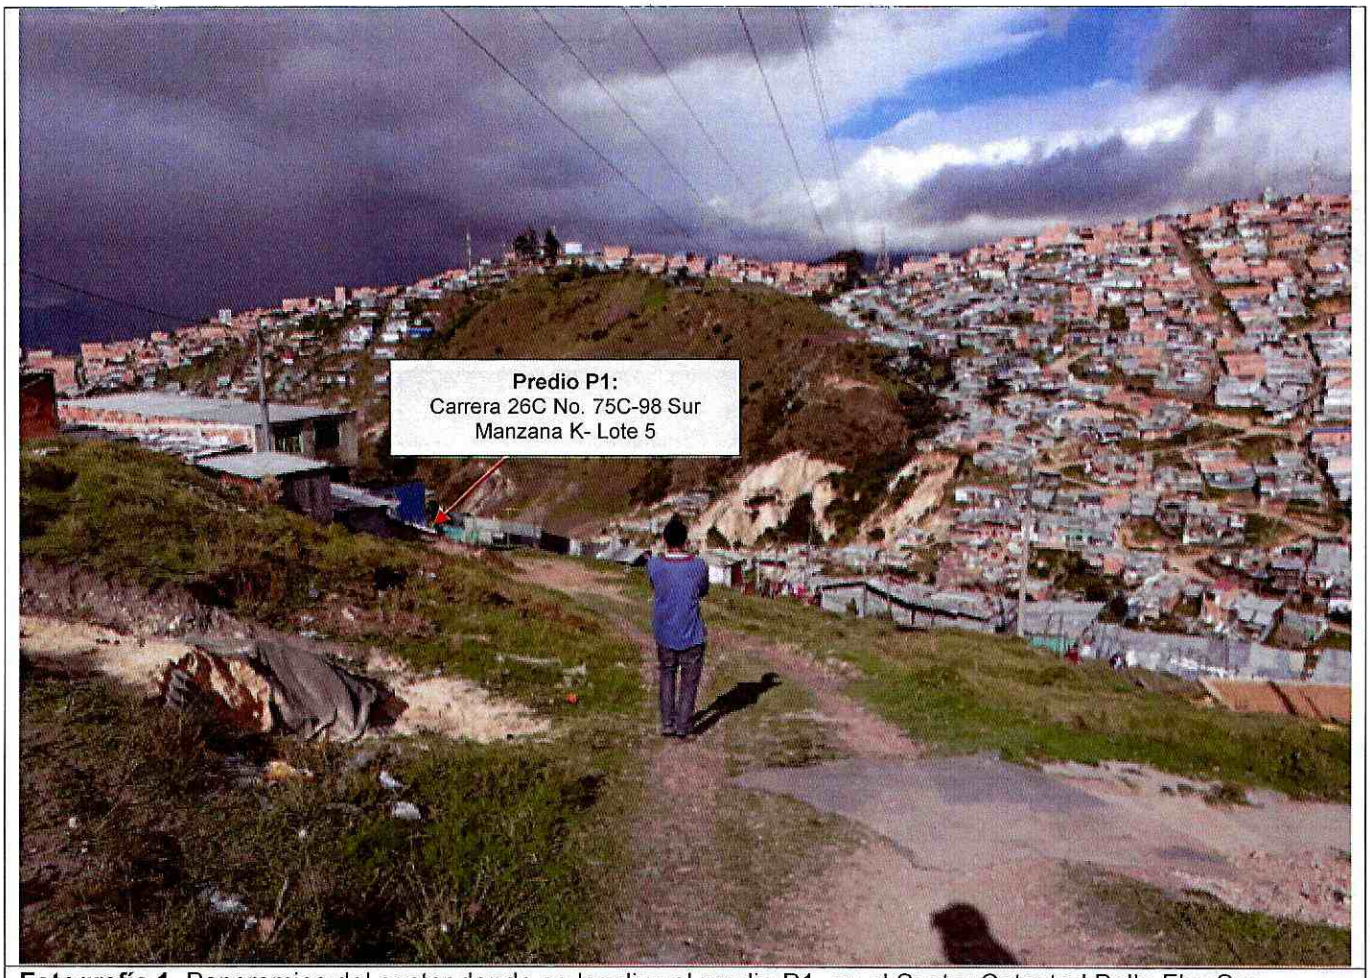
Durante la inspección de la ladera del sector se encontró que el predio P1, se encuentra en la corona de un talud perteneciente a un antiguo frente de explotación minera. El predio P1 se encuentra a una distancia de 20 m del escarpe o cara del talud. (Ver fotografías 6 y 7).
