DIAGNÓSTICO TÉCNICO DI - 7790
SUBDIRECCIÓN DE ANÁLISIS DE RIESGOS Y EFECTOS DE CAMBIO CLIMÁTICO
COORDINACIÓN DE ASISTENCIA TÉCNICA
RADICADO IDIGER No. 2015ER342

DIRECCIÓN	Calle 39F Sur No. 2K-59	**ÁREA DIRECTA**			80 m²		
DESARROLLO	Malvinas Negado	**POBLACIÓN ATENDIDA**			4		
UPZ	50 – La Gloria	**FAMILIAS**	1	**ADULTOS**	4	**NIÑOS**	0
LOCALIDAD	4 – San Cristóbal	**PREDIOS EVALUADOS**			1		
CHIP	Sin Información	**OFICIO REMISORIO**			CR-19412

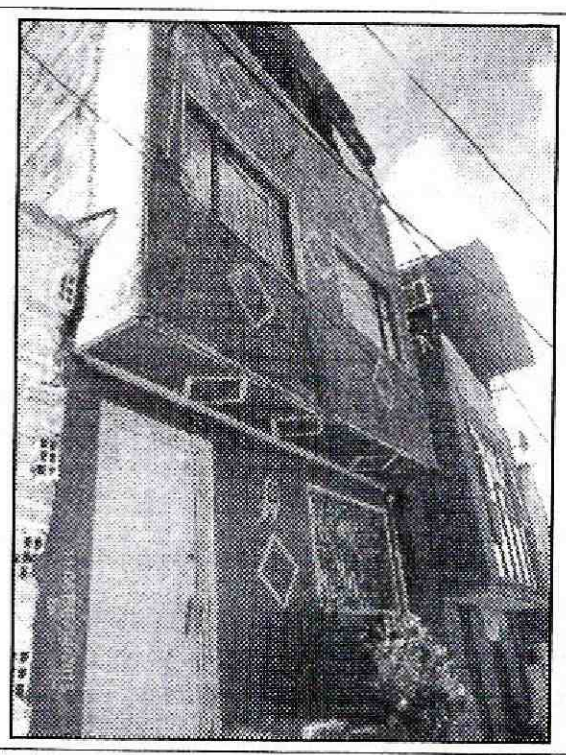
En el predio de la Calle 39F Sur No. 2K-59, se emplaza una vivienda de tres (3) niveles, construida en mampostería parcialmente confinada, con placa de entrepiso en madera, cuenta con cubierta en teja zinc, soportada por un entramado en madera que a su vez se apoya sobre los muros de cerramientos; vivienda en la que se presentan deficiencias constructivas relacionadas con la ausencia de elementos de confinamiento y amarre del tipo vigas y columnas, sumado a la falta de mantenimiento preventivo de la misma.

Cabe resaltar, que adicional a esto, no se identificó en la vivienda fisuras, grietas u otro tipo de patología que indique compromiso en su estabilidad estructural y habitabilidad en el corto plazo, por las deficiencias que presenta la misma.

Fotografía 1. Vista de la fachada de la vivienda emplazada en el predio de la Calle 39F Sur No. 2K-59, Desarrollo Malvinas (Negado) de la Localidad de San Cristóbal; en la que no se identifica ningún tipo de daño que indique compromiso en su estabilidad estructural y habitabilidad.

- Al responsable y/o responsables del predio de la Calle 39F Sur No. 2K-59, Desarrollo Malvinas (Negado) de la Localidad de San Cristóbal, implementar acciones para el mantenimiento y/o mejoramiento de la calidad de la vivienda allí existente; esto con el fin de garantizar durante la vida útil de las mismas las condiciones adecuadas para su uso.

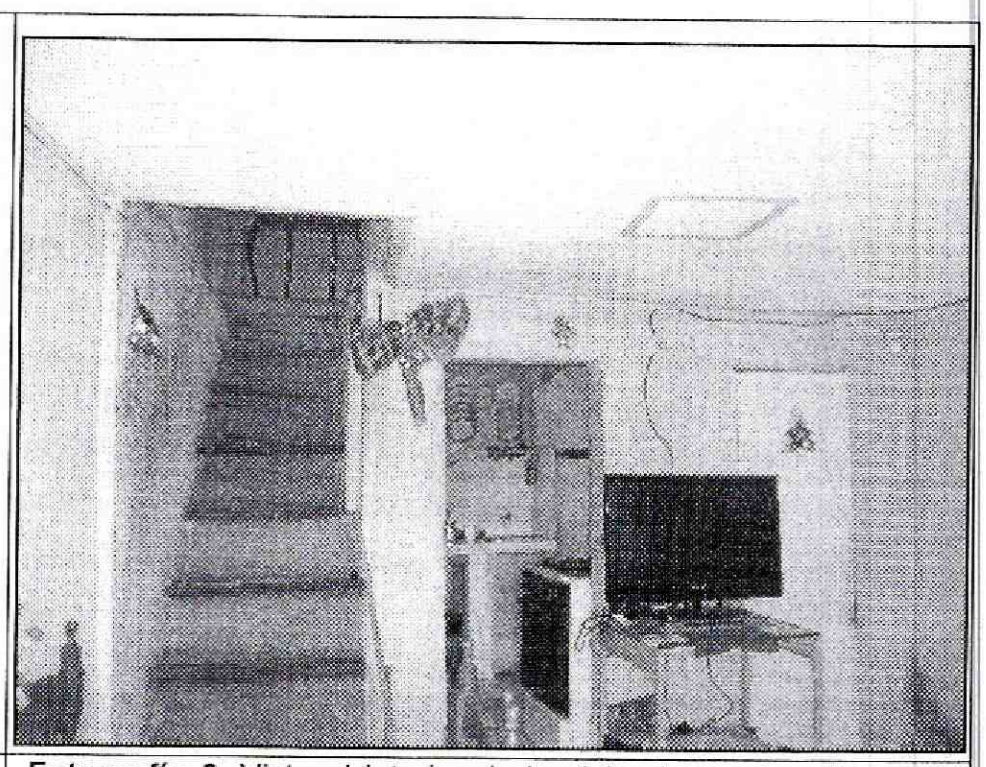
Fotografía 2. Vista al interior de la vivienda emplazada en el predio de la Calle 39F Sur No. 2K-59, Desarrollo Malvinas (Negado) de la Localidad de San Cristóbal; en la que no se identifica ningún tipo de daño que indique compromiso en su estabilidad estructural y habitabilidad.
