1.1 CONCEPTO TÉCNICO No.	**CT-7279**
1.2 ÁREA:	Análisis y Mitigación de Riesgos
1.3 COORDINACIÓN:	Estudios y Conceptos Técnicos
1.4 REFERENCIA CRUZADA RADICADO FOPAE:	2014ER2816
1.5 RESPUESTA OFICIAL No.	RO-68369

2.1 SOLICITANTE:	Curaduría Urbana No 3
2.2 PROYECTO:	Diagonal 25 Sur No 5B-11 Este (*)
2.3 LOCALIDAD:	4. San Cristóbal
2.4 UPZ:	32. San Blas
2.5 BARRIO O SECTOR CATASTRAL:	Barrio San Blas
2.6 DIRECCIÓN:	Diagonal 25 Sur No 5B-11 Este (*)
2.7 CHIP:	AAA0002ZESY (**)
2.8 MANZANA CATASTRAL:	30
2.9 PREDIO CATASTRAL:	13
2.10 ÁREA (Ha):	0.0126 (**)
2.11 FECHA DE VISITA: **FECHA DE EMISIÓN:**	Febrero 19 de 2014 Febrero 27 de 2014

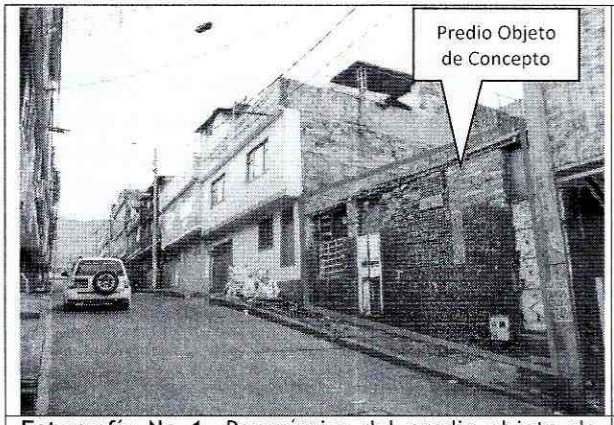
En el momento de la visita técnica al predio objeto del presente concepto técnico, se encontró construida una edificación de un (1) piso, en mampostería simple y con un grado de deterioro importante. En el predio no se observaron evidencias de afectación por procesos de remoción en masa de carácter local en su interior, ni de carácter general en la ladera o zonas aledañas al predio evaluado (Fotografías No 1 y 2).

Fotografía No 1. Panorámica del predio objeto de visita en donde se evidencia un sector consolidado cuyo uso principal es residencial.

Fotografía No 2. Predio objeto de visita en el cual se encontró una edificación de un (1) nivel, construida en mampostería simple.
