DIAGNÓSTICO TÉCNICO – DI-11903
SUBDIRECCIÓN DE ANÁLISIS DE RIESGOS Y EFECTOS DE CAMBIO CLIMÁTICO
GRUPO ASISTENCIA TÉCNICA
RADICADO IDIGER 2018ER7497

DIRECCIÓN:	Carrera 72 A No 66-21/23	**COORDENADAS AREA INSPECCIONADA**				X1:97431,73 Y1:109404,55 X2:97445,75 Y2:109392,38 X3: 97456,87 Y3: 109406,93 X4:97443,37 Y4:109419,63		
BARRIO/SECTOR CATASTRAL:	El Real	**ÁREA DIRECTA AFECTADA:**				50 M2		
UPZ:	31 – Santa Cecilia	**POBLACIÓN ATENDIDA:**				23		
LOCALIDAD:	10 – Engativá	**FAMILIAS**	1	**ADULTOS**		18	**MENORES**	5
CHIP:	AAA0061PXSY	**PREDIOS EVALUADOS**				2		
AREA INSPECCIONADA	235 M2	**DOCUMENTO REMISORIO**				CR-30664

5. ESCENARIO DE RIESGO: Construcciones – Actividades de la construcción

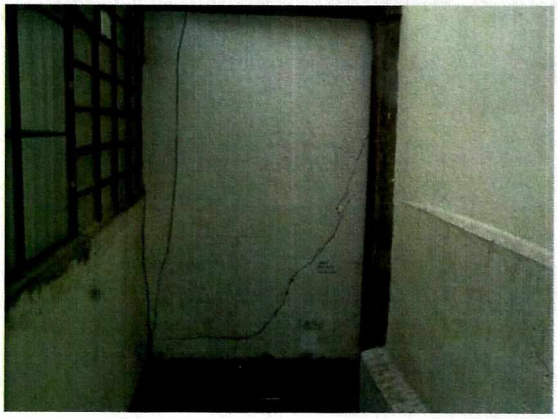
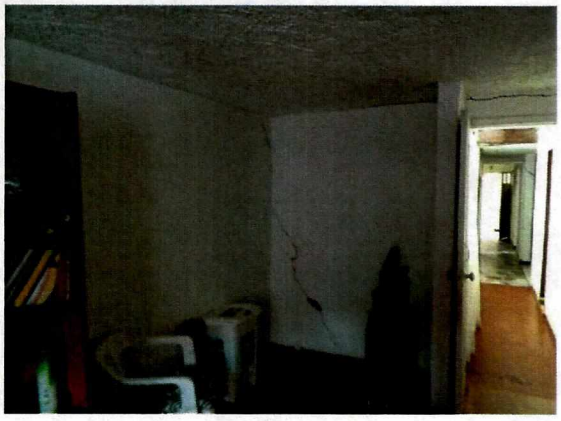
1. Carrera 72A No 66-21/23

Edificación de tres niveles construida en mampostería parcialmente confinada.

En el primer piso se evidencian fisuras en un dintel que conduce a la parte interior de la edificación.

En la habitación frontal del costado sur del segundo nivel se presentan grietas de tendencia diagonal con aberturas hasta de 3mm. La habitación frontal del costado norte del segundo nivel, presenta abombamientos del cielorraso de mortero.

Asentamientos diferenciales a causa de las etapas de construcción y asentamiento de la edificación emplazada en el predio de la Carrera 72 A No 66-05

- Colapso de los muros que presentan daños en la habitación frontal del costado sur, del segundo nivel, del predio de la Carrera 72A No 66-21/23.
- Colapso del cielorraso de la habitación frontal del costado norte, del segundo nivel, del predio de la Carrera 72A No 66-21/23.
- Incremento de los daños observados en la edificaciones evaluadas, en el Sector Catastral El Real de la Localidad de Engativá.

- La estabilidad y funcionalidad de las dos habitaciones frontales del segundo nivel del predio de la Carrera 72 A No 66-21/23, se encuentran comprometidas en la actualidad ante cargas normales de servicio, por los daños evidenciados, no hay compromiso para el resto de la edificación.

- Solicitud de restricción de uso de las dos habitaciones del costado frontal, del predio de la Carrera 72A No 66-23, mediante el Acta 1971 del 20 de Junio de 2018.

- A los responsables del predio de la Carrera 72A No 66-21/23, acatar la recomendación de restricción de uso de las dos habitaciones frontales del segundo nivel, hasta tanto se adelanten las acciones que garanticen la estabilidad de los muros y cielorraso.
