1.1 CONCEPTO TÉCNICO No. CT:	**6675**
1.2 ÁREA:	Técnica y de Gestión
1.3 COORDINACIÓN:	Investigación y Desarrollo
1.4 REFERENCIA CRUZADA RADICADO FOPAE:	2012ER18691
1.5 RESPUESTA OFICIAL No.	**RO-60310**

2.1 SOLICITANTE:	CURADURÍA URBANA No. 5
2.2 PROYECTO:	Dg 72 No 1-52 Este
2.3 LOCALIDAD:	2. Chapinero
2.4 UPZ:	88. El Refugio
2.5 BARRIO O SECTOR CATASTRAL:	BELLAVISTA
2.6 DIRECCIÓN:	Diagonal 72 No 1-52 Este
2.7 CHIP:	AAA0094DEXR
2.8 MANZANA CATASTRAL:	25
2.9 PREDIO CATASTRAL:	07
2.10 ÁREA (Ha):	(*)
2.11 FECHA DE VISITA:	Octubre 19 de 2012

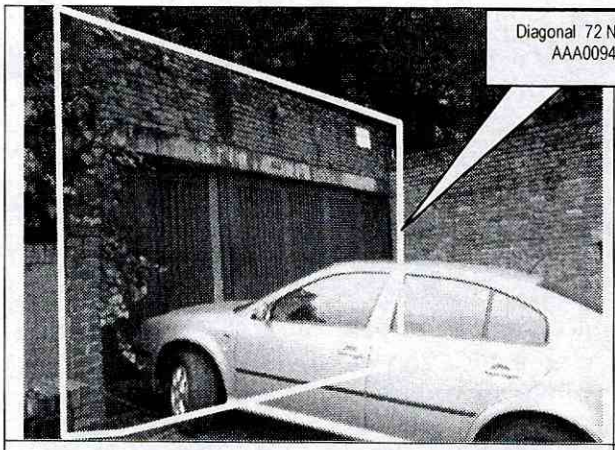
Fotografía No. 1. Predio en donde se desarrollará el proyecto, ubicado en la Diagonal 72 No 1-52 Este de la localidad de Chapinero.

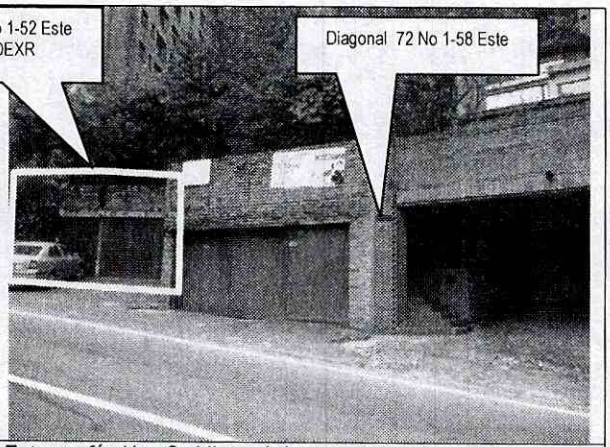
En el momento de la visita, en el predio objeto del presente concepto, se encontraba una construcción de un piso de altura en mampostería simple que al parece funciona como un parqueadero del edificio contiguo en la Diagonal 72 No 1-58 Este, adicionalmente no se encontraron evidencias de afectación por procesos de remoción en masa de carácter local, ni de carácter general en el área del proyecto o sus zonas aledañas, sin embargo, se resalta que el lote de consulta cuenta con una pendiente alta la cual no es fácilmente apreciable al interior del predio en la Diagonal 72 No 1-52 Este debido a que la construcción en su interior no permite ver con claridad el interior

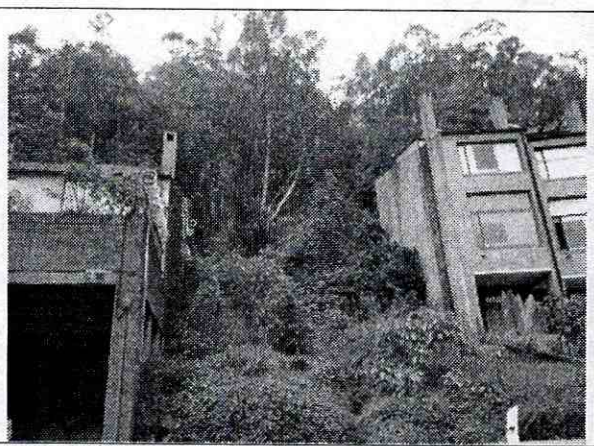
Fotografía No. 2. Vista del sector donde se localiza el proyecto de la Diagonal 72 No 1-52 Este, se evidencia un sector consolidado cuyo uso es principalmente residencial con densidad de construcción alta.

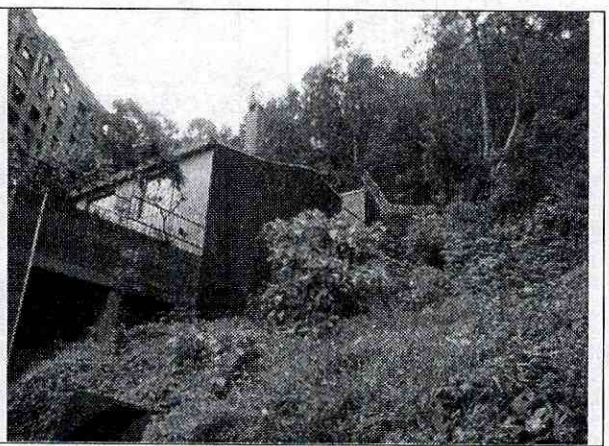
Fotografía No. 3. Vista del predio de la Diagonal 72 No 1-66 Este, aproximadamente a 30 m del predio objeto de consulta, se evidencia un lote sin desarrollo urbanístico en su interior con una pendiente alta y cobertura vegetal abundante.

del mismo, pero si en los predios aledaños como el que se encuentra aproximadamente a 30 metros al oriente del predio de consulta y no cuenta con desarrollo urbanístico en su interior (fotos 3 y 4), el cual cuenta con una pendiente alta y abundante cobertura vegetal; Por otra parte se resalta que el predio de consulta se encuentra contiguo a una avenida de vital importancia para la movilidad de la ciudad como lo es la Av. Circunvalar por lo tanto cualquier intervención en el predio de consulta debe garantizar la estabilidad y funcionalidad de la misma.
