ALCANCE DE LOS TRABAJOS QUE SE VIENEN EJECUTANDO PARA LA EVALUACIÓN GEOTECNICA PRIMERA FASE ESTABILIDAD DEL TALUD EN LA MINA SÁNCHEZ GONZÁLEZ

CONSULTORÍA PARA EL MONITOREO GEOTÉCNICO SOBRE LOS TALUDES AFECTADOS POR LA INUNDACIÓN DEL RIO TUNJUELITO AVENIDA CARACAS Y BOYACA SECTOR GRAVILLERAS EN BOGOTA D.C.

INFORME FINAL DE CONSULTORÍA

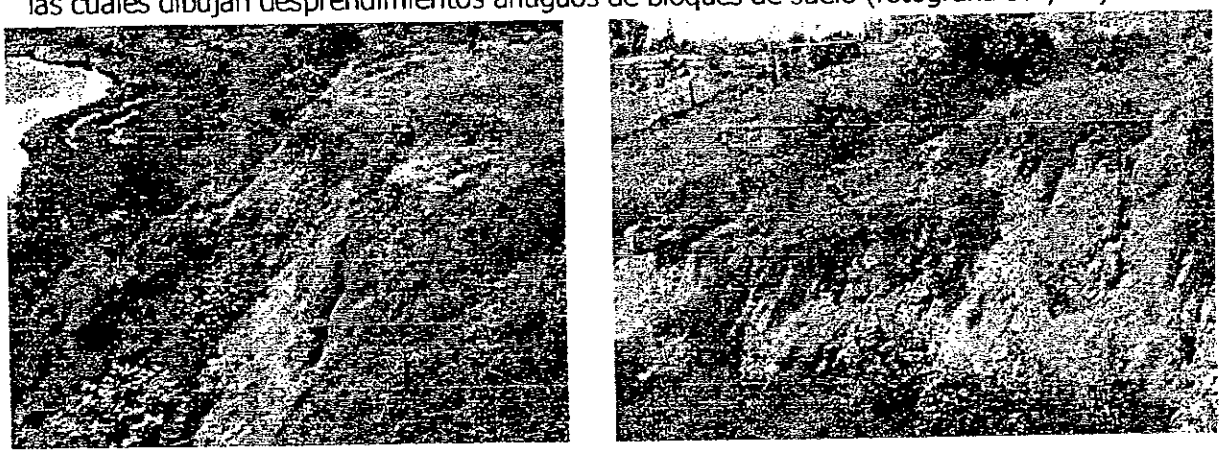
Fotografías 2a y 2b: Se presenta en estas fotografías una vista general del talud del costado sur, en la parte sur del dique transversal de relleno. En la parte intermedia del talud se observa la berma de 3 a la que se hace referencia en el texto. Comparando una fotografía al inicio del seguimiento y una al final en el mes de abril no se evidencia un aumento significativo de la erosión, sin embargo existen pequeños depósitos de material erosionado en la parte baja..

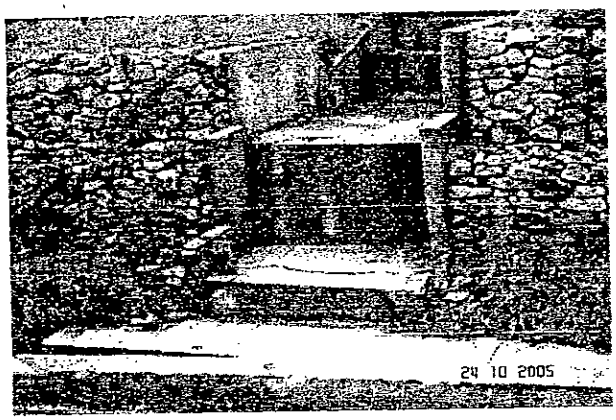
Al norte se encuentra una estructura de encole en gaviones, cubierta en la base con concreto, esta presenta grietas y deformaciones en la base antes de su entrega al canal inferior (fotografías 11y 11b); en estas fotos se nota un incremento muy leve en la abertura de las grietas en las superficies de concreto de esta estructura.

Fotografías 11 y 11b: Se presenta en estas fotografías una comparación entre los meses de octubre y marzo sobre el estado de las fisuras presentadas en la estructura de encole en gaviones recubierto en concreto, se ven algunas pequeñas fisuras recientes por deformación de la parte baja del talud.

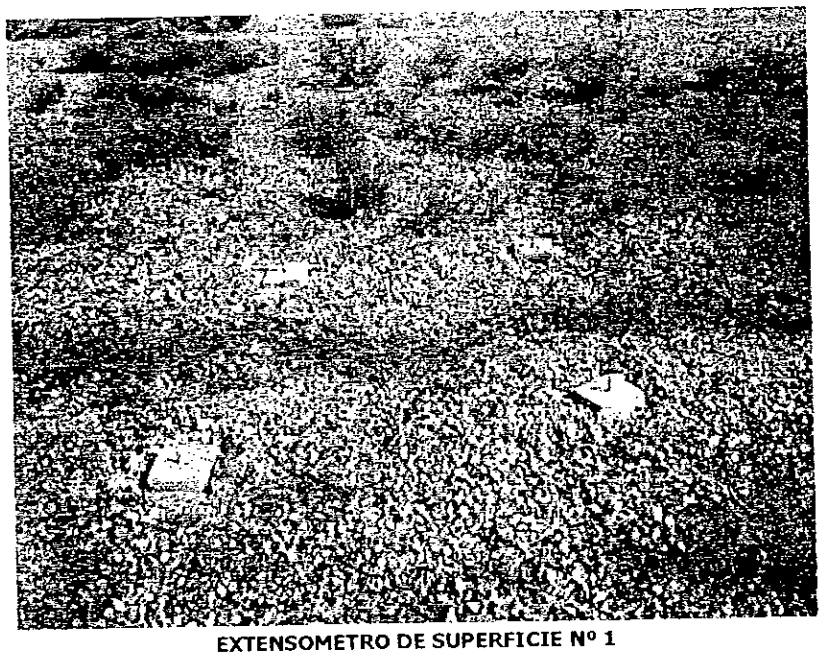
FOTO 3

EXTENSOMETRO DE SUPERFICIE Nº 1

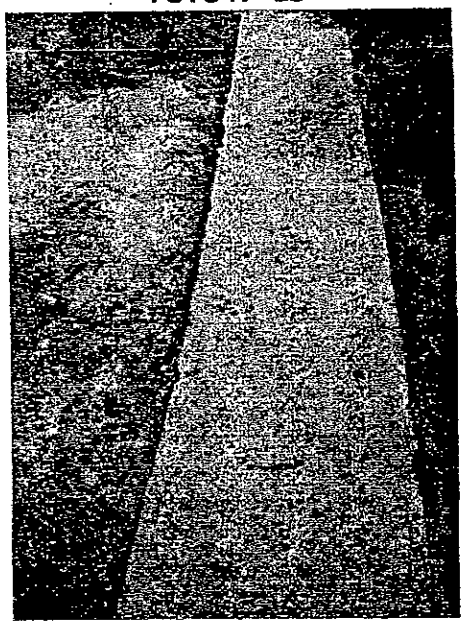
FOTO Nº 13

FRANJA DE MORTERO Nº 4 PARTE INFERIOR (EXTENSOMETRO DE SUPERFICIE)

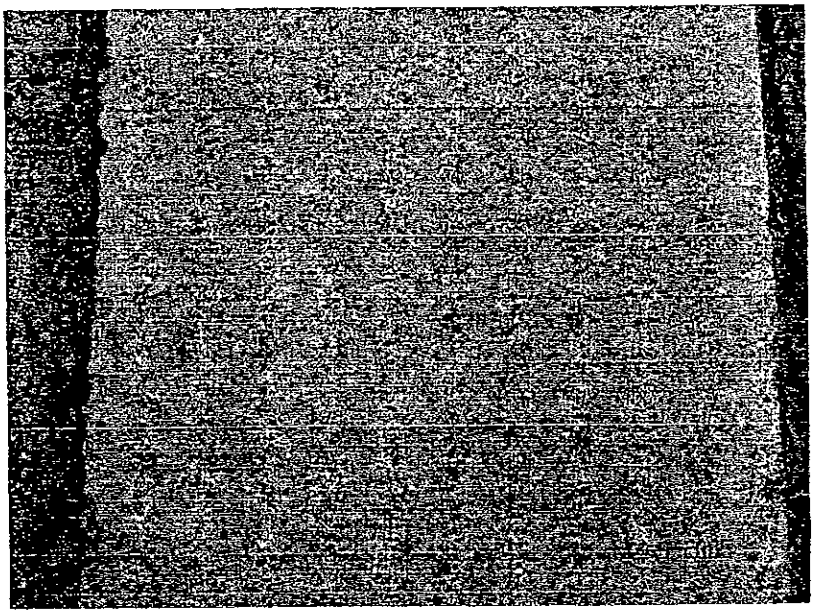
FOTO Nº 14

GRIETA EN FRANJA DE MORTERO Nº 4 PARTE INFERIOR

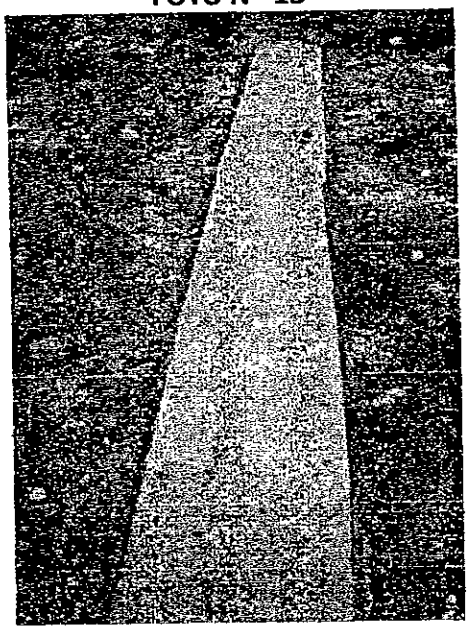
FOTO Nº 15

FRANJA DE MORTERO Nº 3 PARTE INFERIOR (EXTENSOMETRO DE SUPERFICIE)

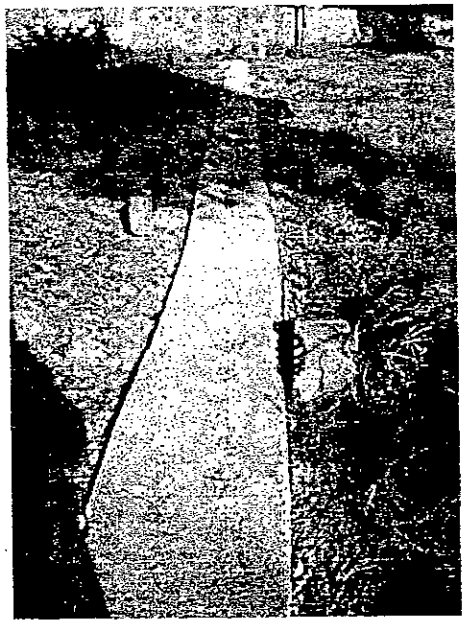
FOTO Nº 17

FRANJA DE MORTERO Nº 1
(EXTENSOMETRO DE SUPERFICIE)
