OFICINA DE PREVENCION DE EMERGENCIAS
OPES

CONCEPTO TECNICO No. 9
FECHA SOLICITUD: 19 de Octubre de 1994
FECHA DE EMISION: 11 de Noviembre de 1994
ENTIDAD SOLICITANTE: Departamento de Planeación Distrital
BARRIO: Brasilia I,II y III
LOCALIDAD: Bosa
UBICACION: Esta localizado por la carretera que de Abastos conduce a Bosa.Cra. 108-Calle 51 sur.
REF. OPES: 1244

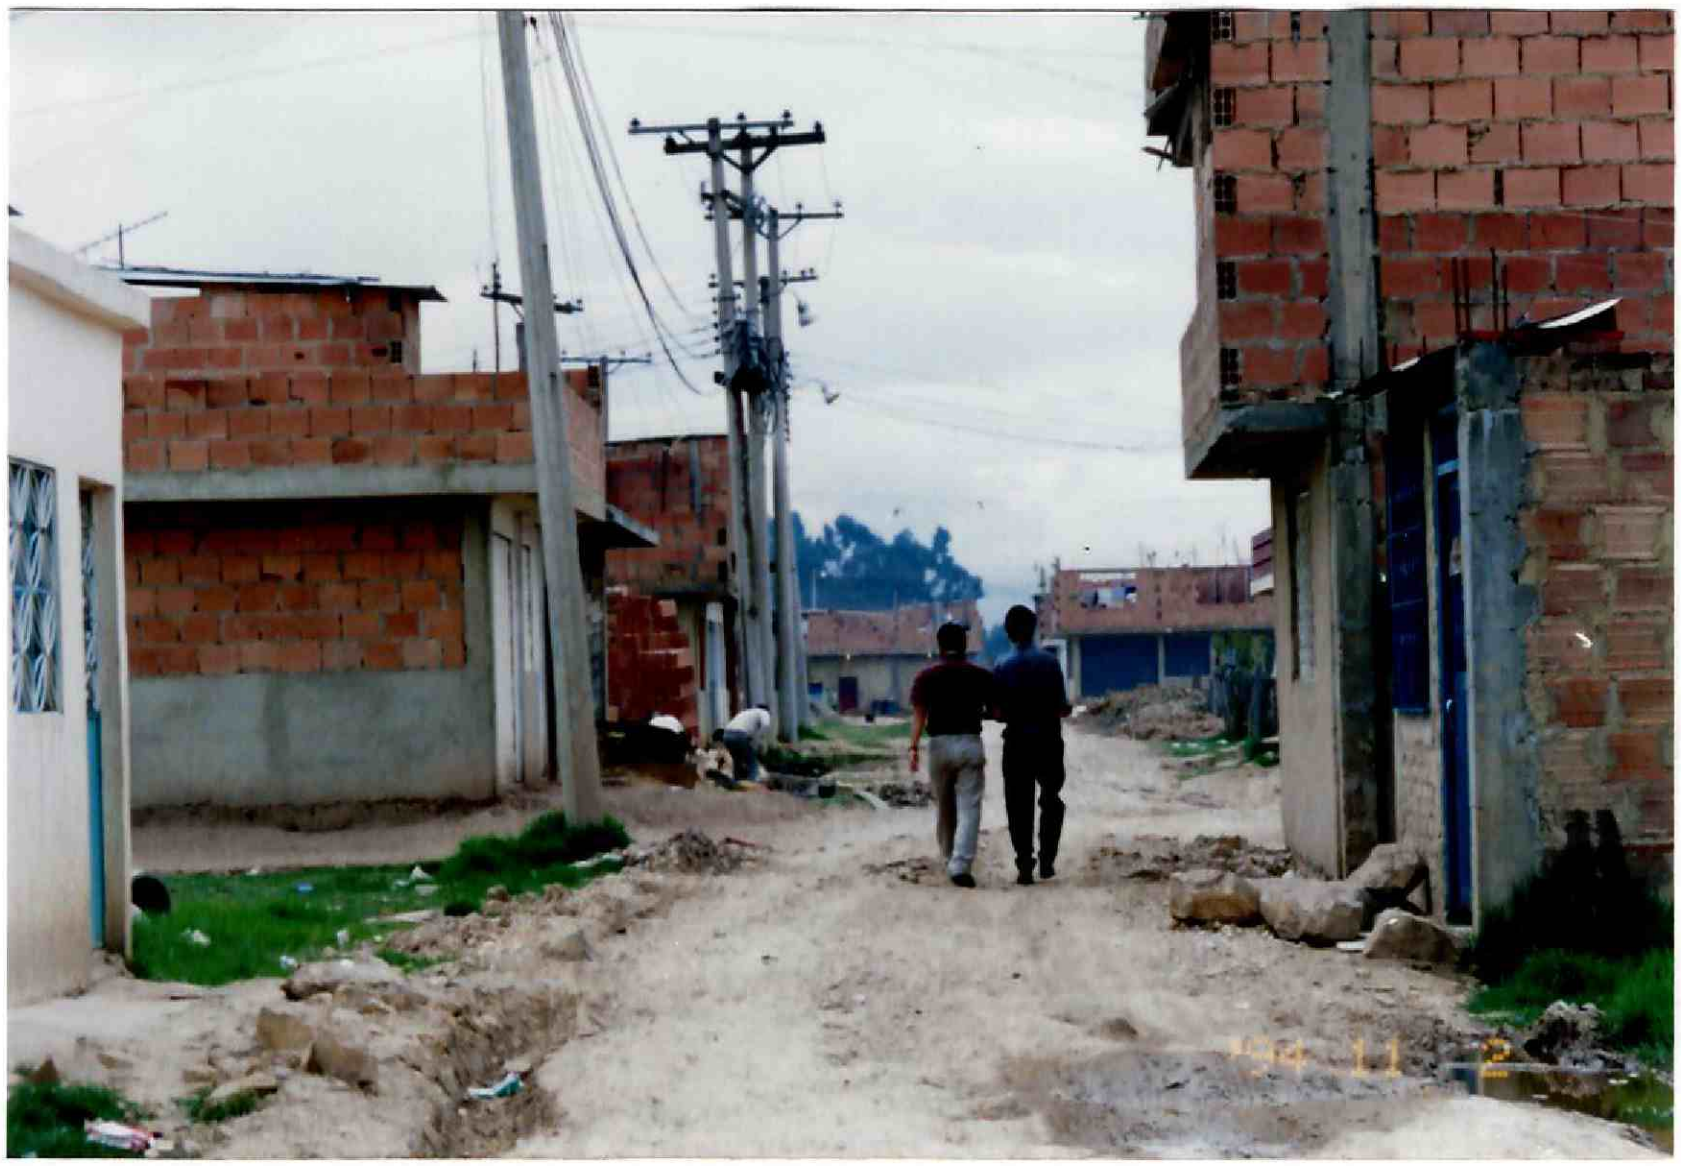
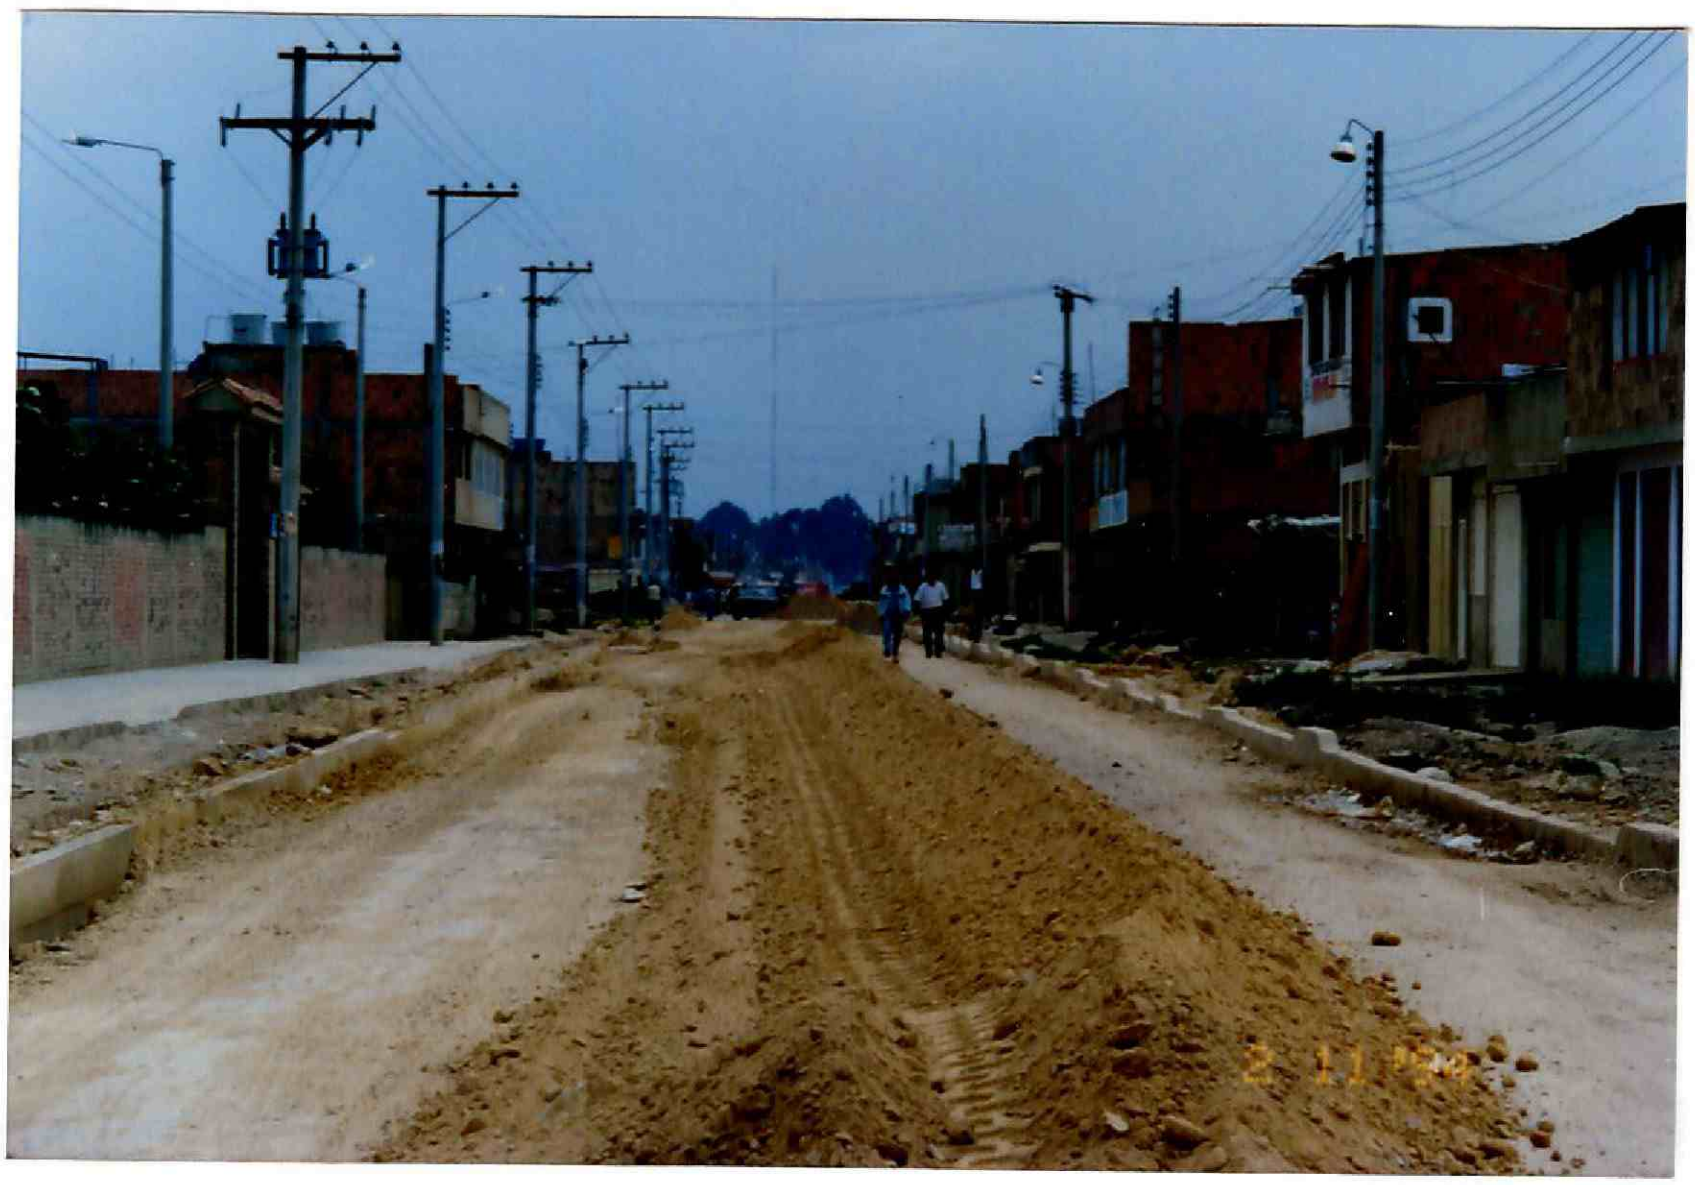
ESTUDIOS CONOCIDOS	RIESGO	JUSTIFICACION TECNICA	CONSIDERACIONES Y RECOMENDACIONES
VER FOTOS 2-11-94 (SON 9)	INUNDACIÓN-ALTO AMBIENTAL	ZONA RELATIVAMENTE PLANA CON FALTA DE ALCANTARILLADO DE AGUAS LLUVIAS LO CUAL OCACIONA QUE EL AGUA NO TENGA SALIDA Y SE APOCE ALLI. ADEMAS COMO LAS CALLES NO ESTAN PAVIMENTADAS ESTO HACE QUE SE FORMEN CHARCOS DE BARRO OCACIONANDOLE PROBLEMAS, A LOS HABITANTES, DE TIPO AMBIENTAL -.	• NO TIENEN ALCANTARILLADO DE AGUAS LLUVIAS NI DE AGUAS NEGRAS • RED VIAL.

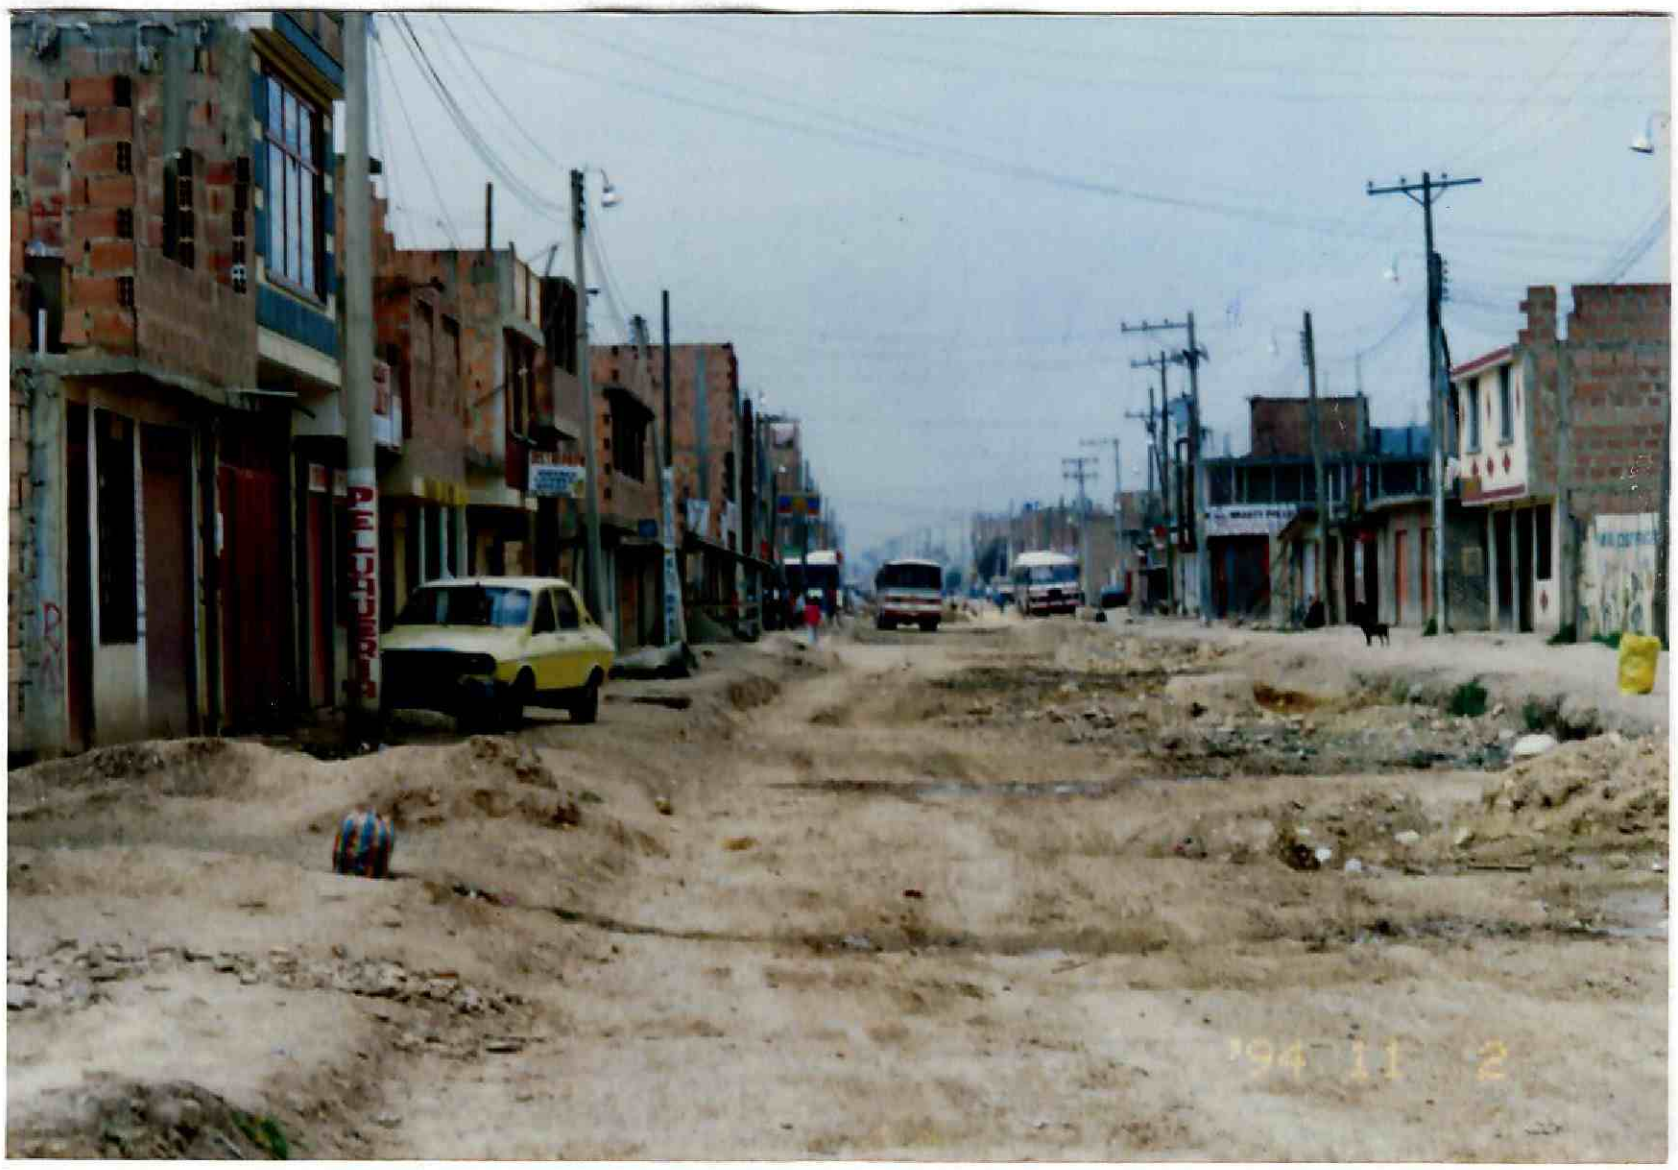
ESTUDIOS CONOCIDOS	RIESGO	JUSTIFICACION TECNICA	CONSIDERACIONES Y RECOMENDACIONES
Ver fotos 2-11-94 (9)	Alto (Inundación) Morfologia plana Geologicamente no ofrece inestabilidad	Ausencia de sumideros de aguas lluvias. No hay desnivel para la escorrentia de agua por lo tanto se inunda con demasiada facilidad Ver fotografia (en montaje de 2)	Poseen agua y luz. No hay redes de aguas lluvias
