1.1 CONCEPTO TÉCNICO No. CT:	**6938**
1.2 ÁREA:	Técnica y de Gestión
1.3 COORDINACIÓN:	Investigación y Desarrollo
1.4 REFERENCIA CRUZADA RADICADO FOPAE:	2013ER7979
1.5 RESPUESTA OFICIAL No.	RO-63737

2.1 SOLICITANTE:	CURADURÍA URBANA No. 3
2.2 PROYECTO:	Kr 2 E 48 Z 31 S
2.3 LOCALIDAD:	18. Rafael Uribe Uribe
2.4 UPZ:	55. Diana Turbay
2.5 BARRIO O SECTOR CATASTRAL:	Diana Turbay Arrayanes
2.6 DIRECCIÓN:	Carrera 2 Este No. 48 Z – 31 Sur (dirección antigua) Carrera 2 Este No. 49 A – 77 Sur (dirección actual)
2.7 CHIP:	AAA0010TDKC
2.8 MANZANA CATASTRAL:	36
2.9 PREDIO CATASTRAL:	30
2.10 ÁREA (Ha):	0.0070(*)
2.11 FECHA DE VISITA: **FECHA DE EMISION:**	Julio 3 de 2013 Julio 10 de 2013

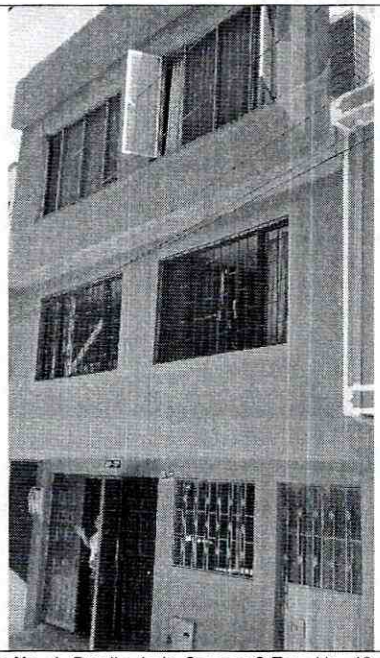
En el momento de la visita técnica al predio objeto del presente concepto técnico, se encontró construida una edificación de tres niveles, con un sistema estructural en mampostería confinada; esta edificación no evidenció exteriormente daños o patologías estructurales que puedan estar asociados a la presencia de procesos de inestabilidad geotécnica.

Con base en la inspección visual se pudo establecer que el predio en mención no presenta evidencias de afectación por procesos de remoción en masa, ni de carácter local, ni de carácter general en la ladera o zonas aledañas al predio evaluado.

Fotografía No. 1. Predio de la Carrera 2 Este No. 49 A – 77 Sur (dirección actual).

Fotografía No. 2. Panorámica de la Carrera 2 Este, la cual se encuentra pavimentada.
