DIAGNÓSTICO TÉCNICO No. DI-14456
SUBDIRECCIÓN DE ANÁLISIS DE RIESGOS Y EFECTOS DE CAMBIO CLIMÁTICO
GRUPO ASISTENCIA TÉCNICA
RADICADOS IDIGER: 2020ER2633

5. ESCENARIO DE RIESGO: Riesgo por Inundación/ Encharcamiento/ Falla Funcional.

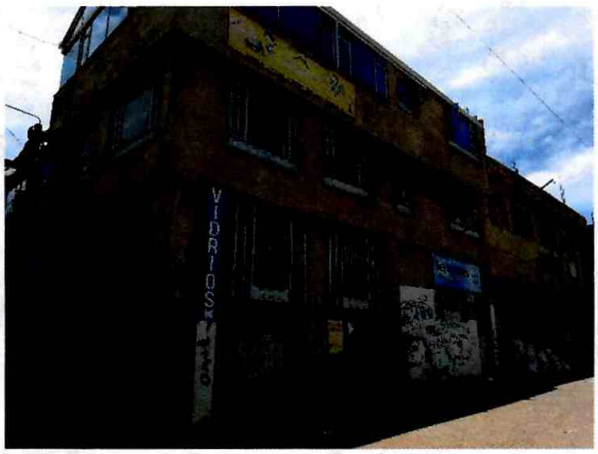
En el predio se emplaza una edificación de cuatro (4) niveles, edificada bajo un sistema estructural en pórticos en concreto, losas en concreto y cubierta liviana conformada por tejas translucidas. El primer nivel era usado comercialmente como bodega (Fotografías 1 y 2). Frente al predio evaluado se encuentra una alcantarilla de la empresa de acueducto y alcantarillado de Bogotá (Fotografía 3).

El señor Martin Emilio Duque, quien acompaña la visita tal como consta en el formato de visita 4627, manifiesta que el 20 de febrero del presente año la alcantarilla rebosó e inundó la vía y bodega en el primer piso del predio (Fotografía 4).

Al interior de la bodega se evidencia el alcance que tuvo el agua, llegando a una altura aproximada de 90 cm (Fotografía 5). La losa de contrapiso tiene humedades y fisuras (Fotografía 6). En el muro de cerramiento hacia el costado nororiental se presenta desprendimiento de pañete alrededor de la ventana (Fotografía 7). El señor Emilio manifiesta que, a causa de la inundación se presentaron daños eléctricos, lo cual al momento de la visita no se pudo comprobar, sin embargo se evidencia reparaciones en los contadores del sistema eléctrico (Fotografías 8 y 9).

Fotografía 1. Panorámica del predio evaluado.

Fotografía 2. Fachada del predio evaluado.

Fotografía 3. Alcantarilla frente al predio.

Fotografía 4. Zona inundada el 25 de febrero del 2020.

Fotografía 5. Estado actual de la bodega.

Fotografía 6. Humedades en la bodega.

- Al responsable y/o responsables del predio localizado en la Calle 90A sur No. 0–75, adelantar las acciones y medidas encaminadas al mantenimiento del inmueble y la reparación de los daños identificados al interior del predio, garantizando con ello condiciones óptimas de servicio de la infraestructura. Estas acciones deben ser realizadas con el acompañamiento de personal idóneo.

- A la Empresa de Acueducto, Agua y Alcantarillado de Bogotá, verificar las redes de acueducto y alcantarillado a su cargo en el sector evaluado, comprendido en la Calle 90A sur entre Carrera 1 y la Transversal 1B Este, con el ánimo de verificar el motivo de las constantes inundaciones que refiere la comunidad en dicho sector. Así mismo, se recomienda adelantar las gestiones y acciones conducentes a la limpieza y mantenimiento de las redes a su cargo en el tramo mencionado, con el objetivo de garantizar su funcionalidad.

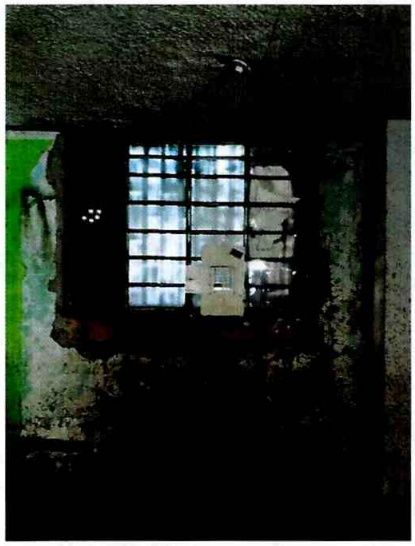
Fotografía 7. Desprendimiento de pañete en muro.

Fotografía 8. Arreglos del sistema eléctrico (interior).

Fotografía 9. Arreglos del sistema eléctrico (Exterior).

Fotografía 10. Desnivel entre vías.
