1.1 CONCEPTO DE AMENAZA RUINA Nº CAR:	2395
1.2 ÁREA:	Análisis y Mitigación de Riesgos
1.3 COORDINACIÓN:	Estudios y Conceptos Técnicos
1.4 REFERENCIA CRUZADA RADICADO FOPAE:	2013ER26668
1.5 RESPUESTA OFICIAL No.	RO-67882

2.1 SOLICITANTE:	INSPECCION 3 D DISTRITAL DE POLICÍA
2.2 LOCALIDAD:	(3) SANTA FE
2.3 UPZ:	(94) LA CANDELARIA
2.4 BARRIO O SECTOR CATASTRAL:	JULIO CESAR TURBAY
2.5 DIRECCIÓN:	CALLE 9 No. 4 – 24 ESTE
2.6 CHIP:	AAA0144RFEP
2.7 FECHA DE VISITA:	ENERO 17 DE 2014
2.8 POBLACIÓN BENEFICIADA:	2 Personas – 1 Familia
2.9 ÁREA (m2):	80 m² (Aproximadamente)

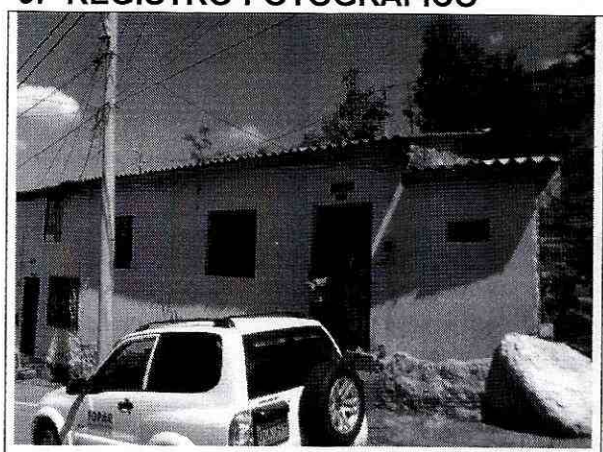
El muro de fachada se encuentra en buenas condiciones, no se aprecian agrietamientos ni fisuras, los acabados no presentan deterioro, como se puede ver en las fotografías 1 y 2 del registro fotográfico.

Foto 1. Vista general de la edificación.

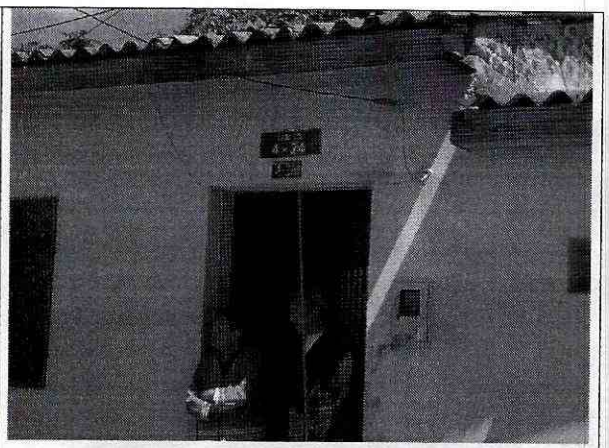
Foto 2. Muro de fachada en buenas condiciones.

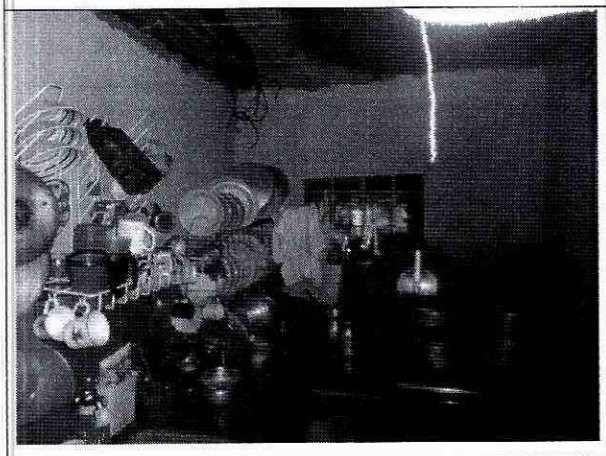
En general los muros internos se encuentran en buen estado, no se detectan daños estructurales, en la foto 3 se puede ver el estado general de los muros internos de la edificación, no se presentan grietas ni fisuras, los acabados están en buenas condiciones, en las fotografías 4 y 5 se ven las condiciones de los muros de la zona frontal y la zona posterior del inmueble. El cielo raso bajo cubierta se encuentra en buen estado, los elementos de madera que los conforman están en buenas condiciones, como se ilustra en la foto 6.

Foto 5. Muros de la zona posterior en buenas condiciones.

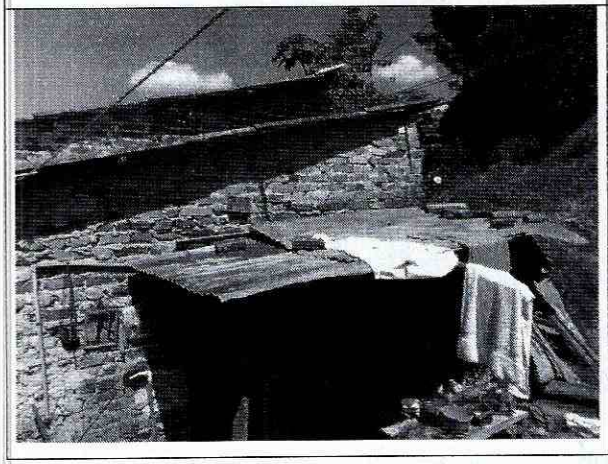
Los muros laterales están en buenas condiciones, las unidades de mampostería no presentan deterioro, no se evidencian condiciones de inestabilidad, como se aprecia en la fotografía 7; en esta misma foto se puede ver que la cubierta se encuentra en buen estado, no se aprecia deterioro en las tejas de fibrocemento.

Foto 7. Muros laterales y cubierta en buen estado.
