DIAGNÓSTICO TÉCNICO – DI No.19055
SUBDIRECCIÓN DE ANÁLISIS DE RIESGOS Y EFECTOS DE CAMBIO CLIMÁTICO
GRUPO ASISTENCIA TÉCNICA
RADICADO 2023ER10902

ASUNTO: Respuesta al radicado IDIGER 2022ER16253

DIAGNÓSTICO TÉCNICO – DI-18091
SUBDIRECCIÓN DE ANÁLISIS DE RIESGOS Y EFECTOS DEL CAMBIO CLIMÁTICO
GRUPO ASISTENCIA TÉCNICA
RADICADO IDIGER No. 2022ER16253

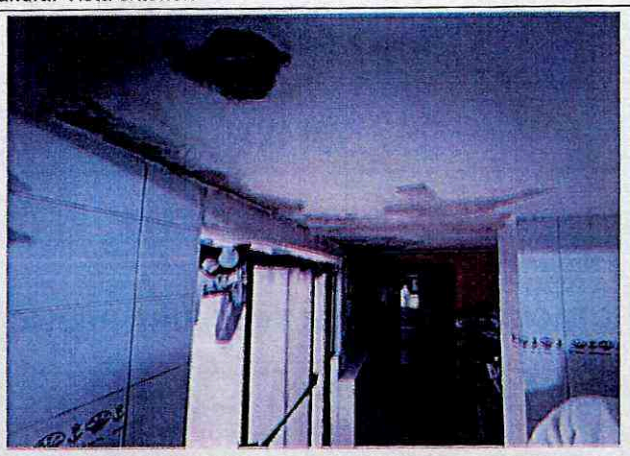
No se evidencian daños visibles en zona de sala (ver foto 3); se observa presencia de humedades en cocina y baño del costado oriental en los muros y placa de entrepiso, que han provocado el desprendimiento material de acabados (ver fotos 4 y 5); En las habitaciones no se evidencian daños (ver foto 6); sin embargo, en la zona de pasillo principal del apartamento, se presenta un abombamiento en el material de acabado de la placa de entrepiso. (ver foto 7). La persona responsable del predio, indica que estas filtraciones, son constantes desde hace varios años, situación que con base en la inspección visual realizada no es posible precisar.

Foto 3. Zona de sala, sin aparentes afectaciones, Apto 102

Foto 4. Zona de cocina, afectaciones evidenciadas Apto 102

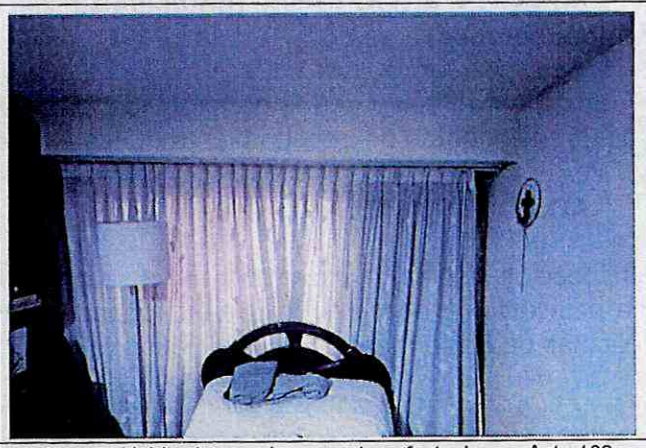
- Posibles daños de las redes hidrosanitarias internas.

Foto 5. Afectaciones evidenciadas en Baño, Apto 102

Foto 6. Habitaciones, sin aparentes afectaciones, Apto 102

- Conforme a lo dispuesto en el Código de Construcción para Bogotá D.C. (Acuerdo 20 de 1995), donde se establece que es obligación de los propietarios y/o responsables de los inmuebles propiciar y efectuar el adecuado mantenimiento de sus instalaciones, se recomienda al responsable y/o responsables del apartamento 102 del Edificio Alejandra, localizado en la Calle 59 # 47 – 28, en el sector Catastral Nicolás de Federmán de la Localidad de Teusaquillo, adelantar el mantenimiento y verificación de las redes hidrosanitarias de la vivienda emplazada en este predio, con el propósito de descartar posibles desempates, fugas o escapes que puedan estar generando las humedades observadas en la vivienda, implementando las acciones correspondientes encaminadas a evitar la filtración de aguas.

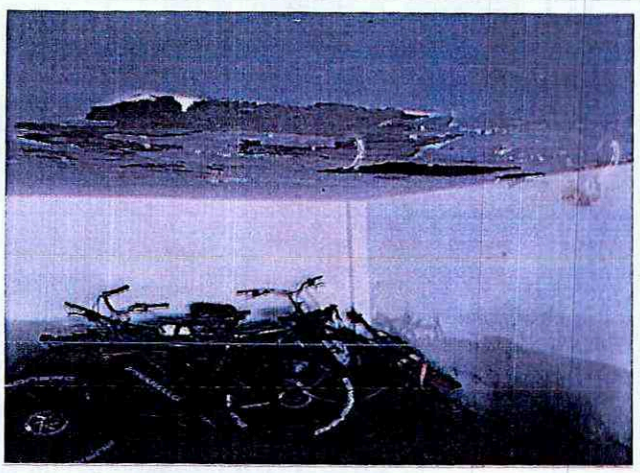
Se inspecciona el parqueadero No.1 ubicado en el sótano, donde se presentan humedades en la placa de entrepiso ocasionando pérdida de material de recubrimiento y/o acabado de la misma (ver foto 8).

Foto 7. Abombamientos presentados en pintura, hall, Apto 102

Foto 8. Afectaciones parqueadero No. 1, sótano.

- Al responsable y/o responsables del Edificio Alejandra, ubicado en la Calle 59 # 47 – 28 en el sector Catastral Nicolás de Federmán de la Localidad de Teusaquillo, adelantar la verificación de las redes hidrosanitarias de la edificación emplazada en este predio, con el propósito de descartar posibles desempates, fugas o escapes que puedan estar generando las humedades observadas en el apartamento 102 y zona común de parqueadero No. 1 ubicado en el sótano, implementando las acciones correspondientes encaminadas a evitar la filtración de aguas.
