DIAGNÓSTICO TÉCNICO – DI No. 15252
SUBDIRECCIÓN DE ANÁLISIS DE RIESGOS Y EFECTOS DE CAMBIO CLIMÁTICO
GRUPO ASISTENCIA TÉCNICA
RADICADOS IDIGER 2020ER17362, 2020ER17374, 2020ER17464

ATENDIÓ: Luis Alberto Rojas Cruz				**SOLICITANTE:** José Tibaquira
CAT	19	**MÓVIL:**	Contratada	
FECHA:	04/01/2021	**HORA:**	10:00	**VIGENCIA:** Temporal mientras no se modifique significativamente las condiciones físicas del sector

DIRECCIÓN:	Carrera 26D No. 73-02 Sur	**COORDENADAS ÁREA INSPECCIONADA**			X_1: 90900, Y_1: 94291 X_2: 90918, Y_2: 94291 X_3: 90920, Y_3: 94260 X_4: 90897, Y_4: 94262		
SECTOR CATASTRAL:	Bella Flor	**ÁREA DIRECTA AFECTADA:**			120 m²		
UPZ:	67- Lucero	**POBLACIÓN ATENDIDA:**			0		
LOCALIDAD:	19-Ciudad Bolívar	**FAMILIAS**	0	**ADULTOS**	0	**MENORES**	0
CHIP:	AAA0262WRHK	**PREDIOS EVALUADOS**			2		
ÁREA INSPECCIONADA:	450 m²	**DOCUMENTO REMISORIO**			CR-39345

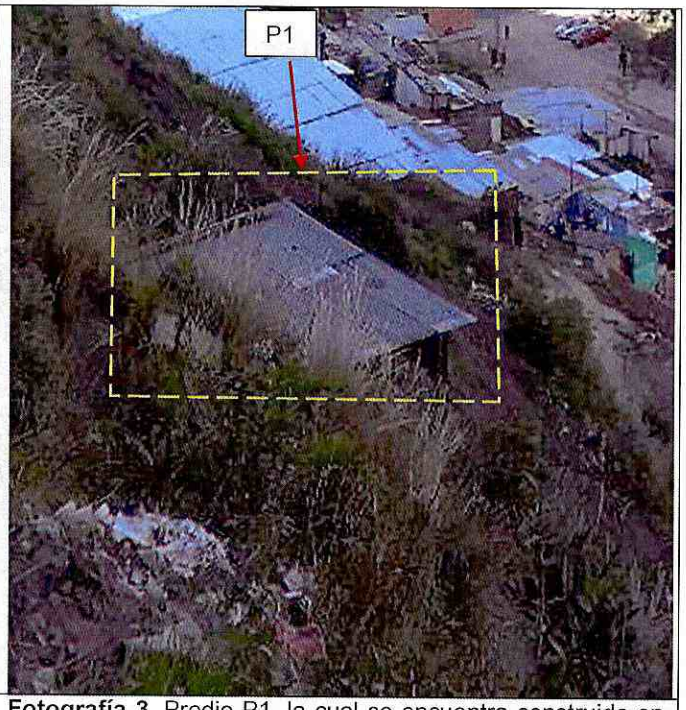
El predio P1 de un solo nivel, está construido en el momento de la visita, solamente a nivel de elementos verticales que soportan la cubierta la cual está compuesta por material de recuperación. No se evidencia cerramiento perimetral ni espacios que den evidencia de habitabilidad. En su interior se encuentra vacío y deshabitado. Dicho predio presenta acceso peatonal solamente por la carrera 26D, (Ver fotografías 2 a 5). El predio P2, no está construido en el momento de la visita, solamente a nivel de elementos cimentación se pudo evidenciar sacos con material de relleno. No se evidencia cerramiento perimetral ni espacios que den evidencia de habitabilidad. El predio se encuentra vacío y deshabitado. Dicho predio presenta acceso peatonal solamente por la carrera 26D. (Ver fotografías 6 y 7)

Fotografía 2. Predio P1, la cual se encuentra construido en material de recuperación a nivel de cubierta y elementos verticales. Se encuentra deshabitado.

Fotografía 3. Predio P1, la cual se encuentra construido en material de recuperación a nivel de cubierta y elementos verticales. Se encuentra deshabitado.

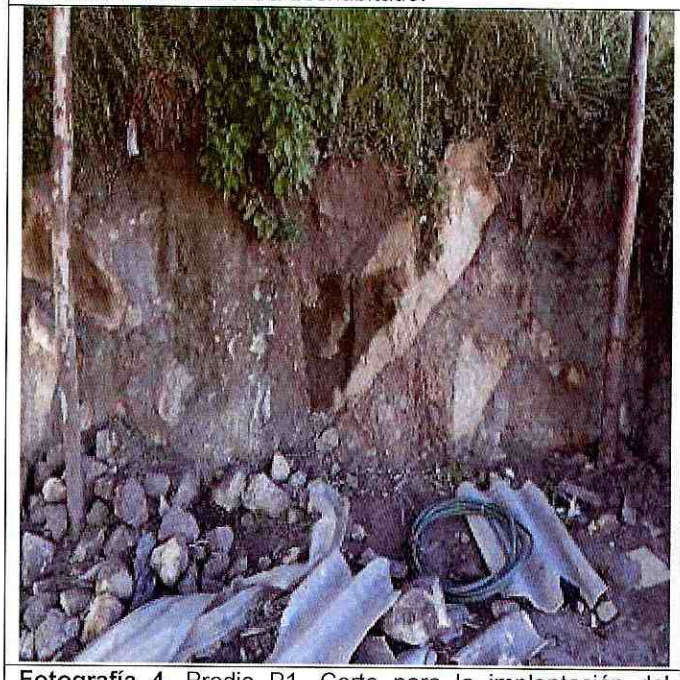
Fotografía 4. Predio P1, Corte para la implantación del predio. El talud se encuentra sin cobertura vegetal. Se evidencia caida de bloques del talud.

Fotografía 5. Predio P1, se evidencia la presencia de sacos con relleno.

- Aumento en las deformaciones y en los desprendimientos de material de relleno propio de los sacos ubicados en los predios P1 y P2 visitados, los cuales podrían caer sobre los predios ubicados en la base de la ladera y producir su colapso estructural parcial y/o total.

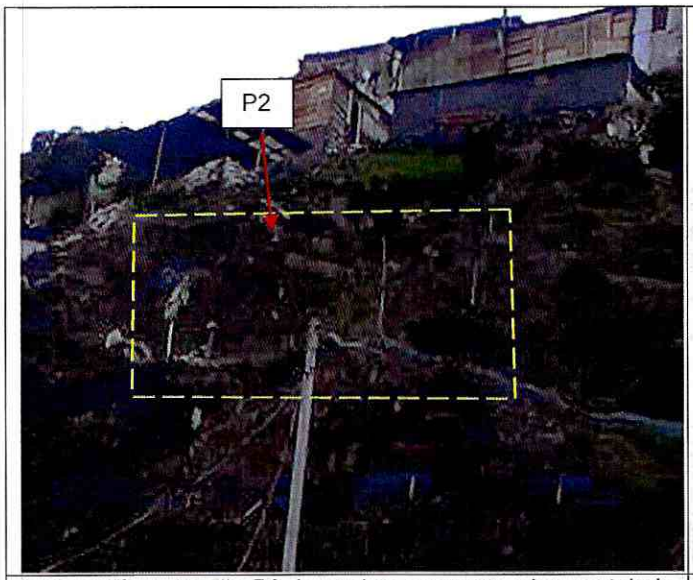
Fotografía 6. Predio P2, la cual se encuentra desmantelado y deshabitado.

Fotografía 7. Predio P2, la cual se encuentra desmantelado y deshabitado.
