1.1 CONCEPTO DE AMENAZA RUINA Nº CAR:	2681
1.2 ÁREA:	Análisis de Riesgos y Efectos Cambio Climático
1.3 COORDINACIÓN:	Conceptos Técnicos
1.4 REFERENCIA CRUZADA RADICADO IDIGER:	2016ER3318
1.5 RESPUESTA OFICIAL No.	RO-85988

2.1 SOLICITANTE:	INSPECCIÓN 1 C DISTRITAL DE POLICIA
2.2 LOCALIDAD:	(1) USAQUEN
2.3 UPZ:	(9) VERBENAL
2.4 BARRIO O SECTOR CATASTRAL:	EL VERVENAL
2.5 DIRECCIÓN:	CARRERA 20 No. 184 – 48 IN 14
2.6 CHIP:	AAA0115XWCX
2.7 FECHA DE VISITA:	MARZO 7 DE 2016
2.8 POBLACIÓN BENEFICIADA:	4 Personas – 1 Familia
2.9 ÁREA (m2):	80 m² (Aproximadamente)

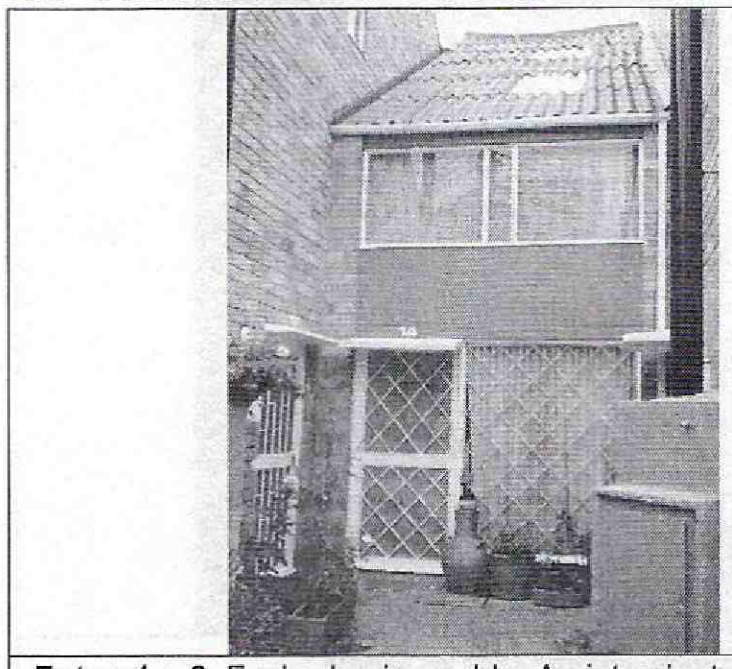
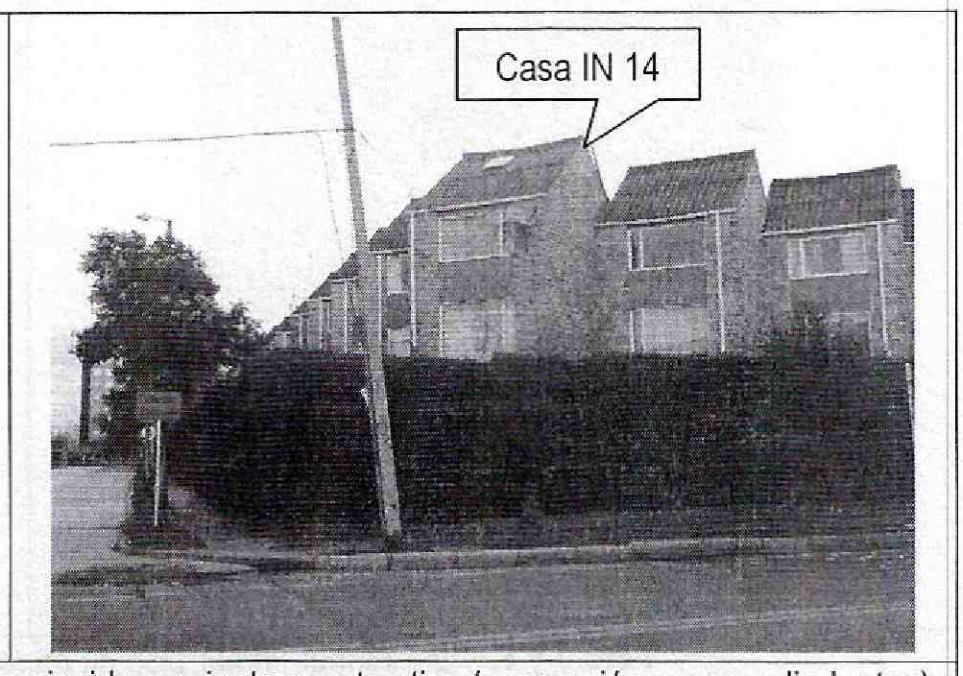
Fotos 1 y 2. Fachadas inmueble. Agrietamientos vertical que coincide con junta constructiva (separación casas colindantes)

Se recomienda a los propietarios realizar reparación en muros y mantenimiento general a la edificación para prevenir el deterioro.

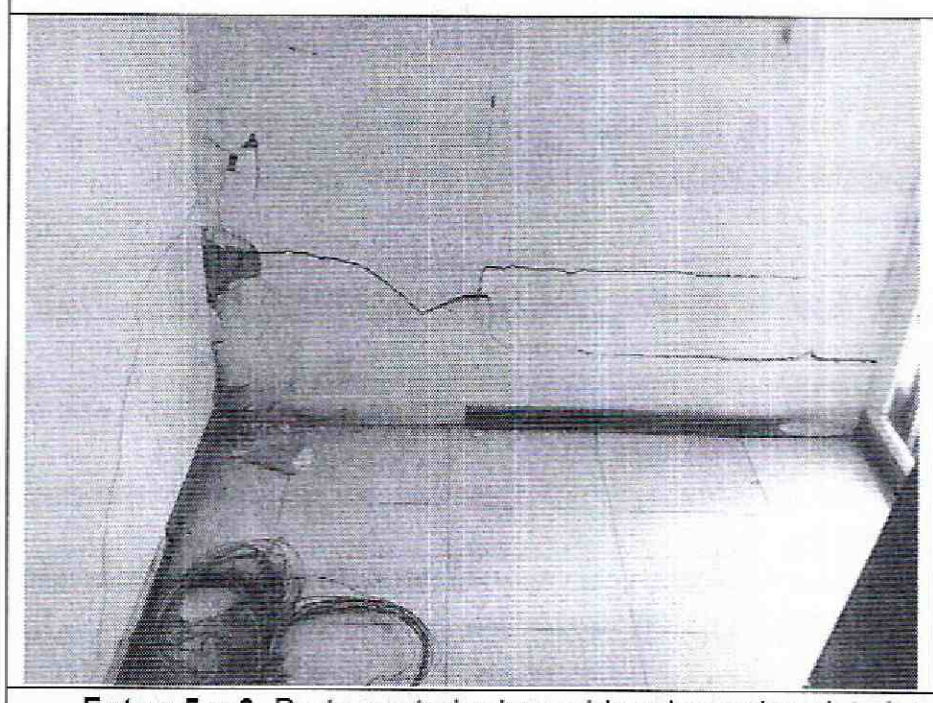
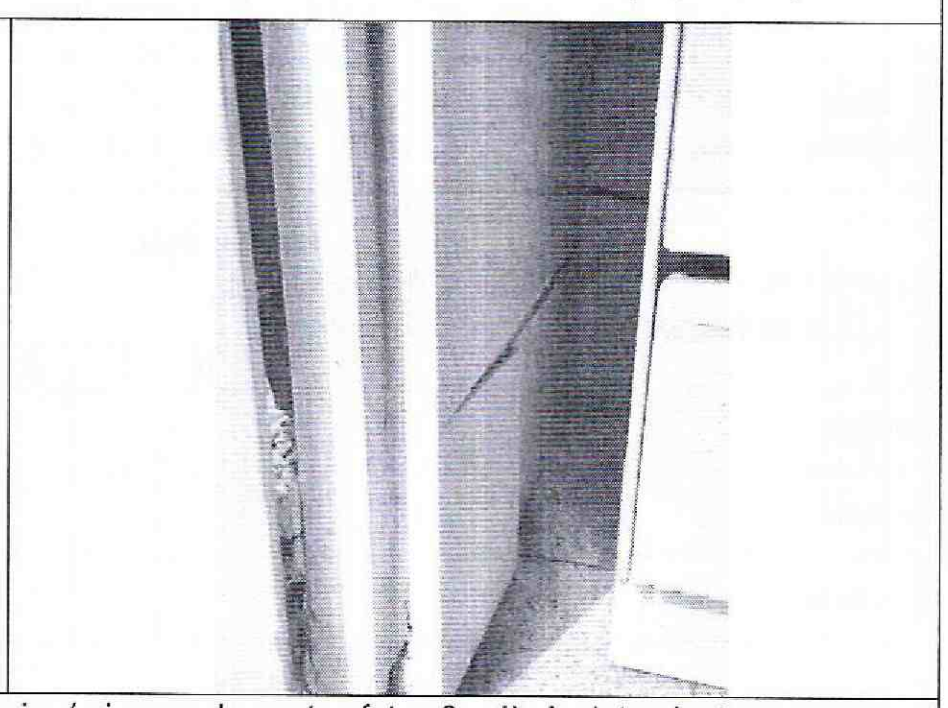
Fotos 3 y 4. Parte posterior inmueble primer piso vista exterior. Agrietamientos y pérdida mortero de pega parte baja muro

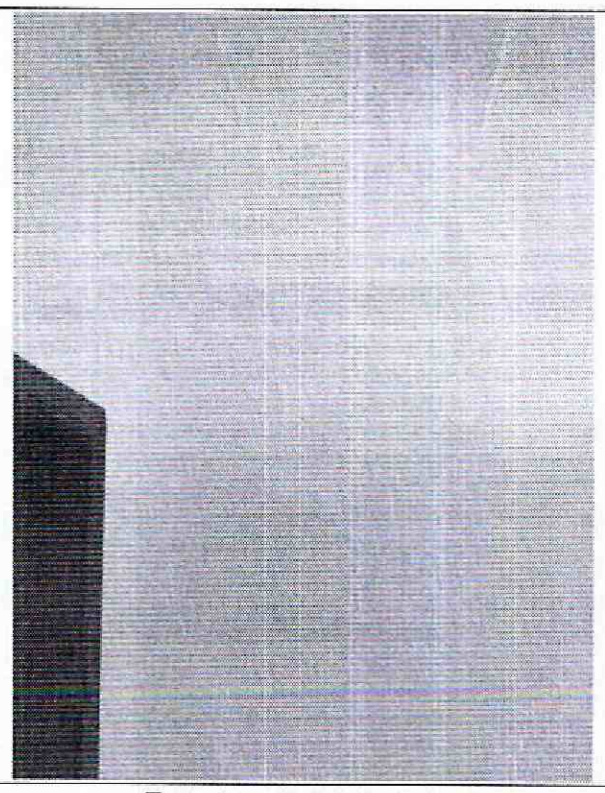
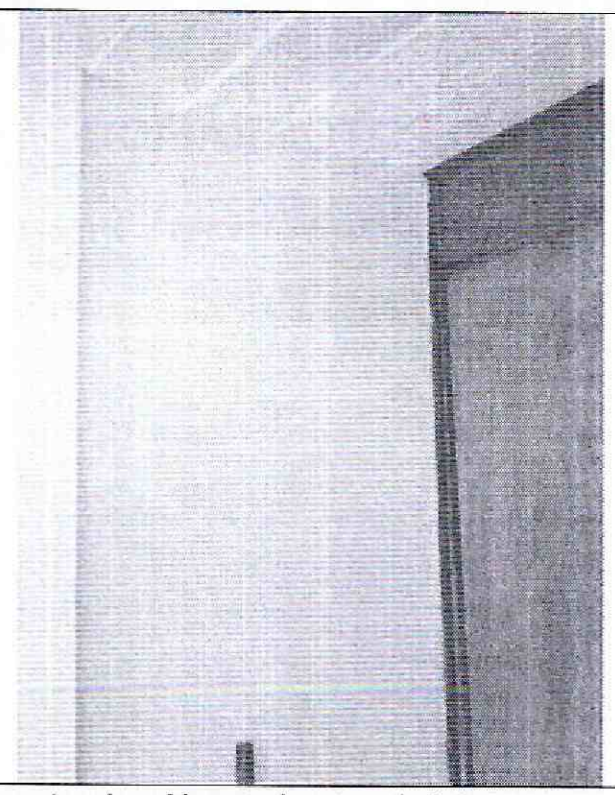
Fotos 5 y 6. Parte posterior inmueble primer piso vista interior (mismos elementos fotos 3 y 4). Agrietamientos muros

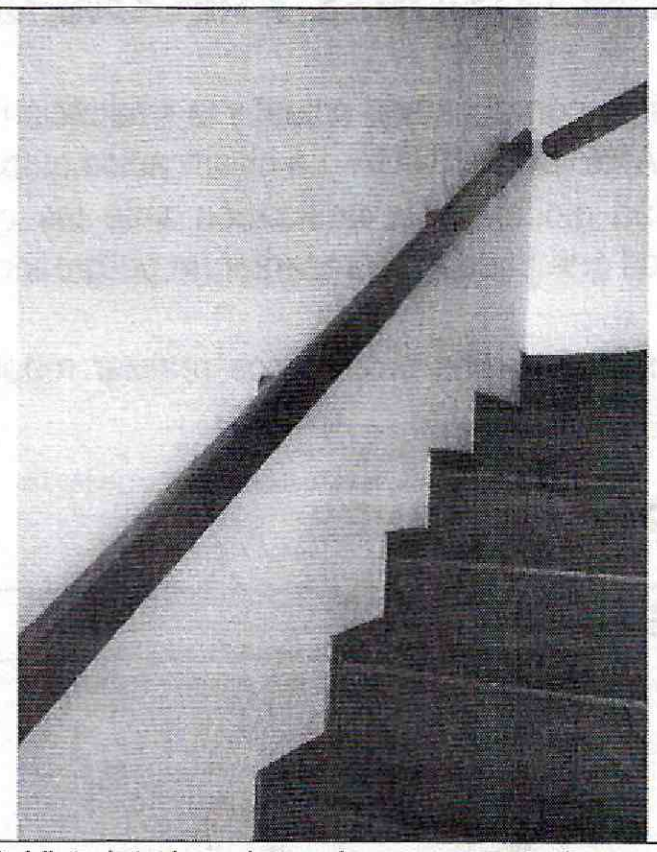
Foto 9. Vista interior primer piso parte frontal. No se observa daños

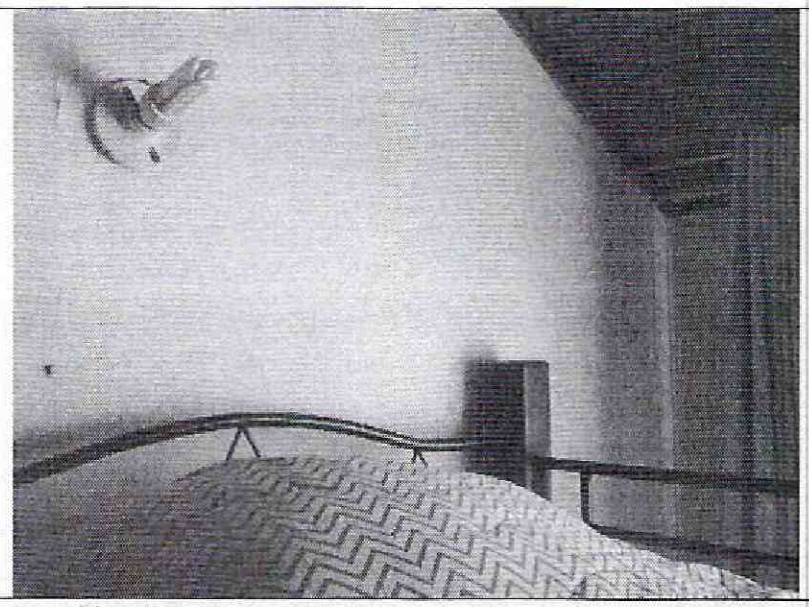
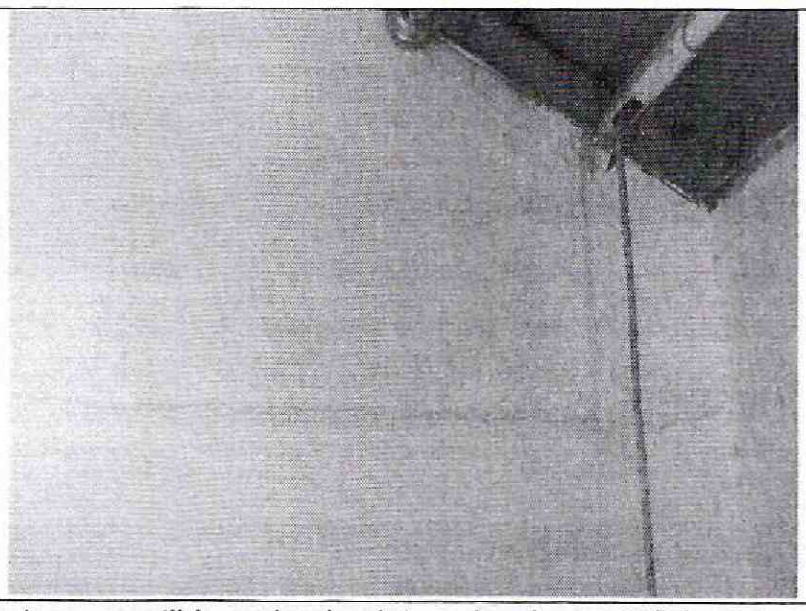
Fotos 13 y 14. Vista interior parte posterior tercer piso. Agrietamiento perceptible a simple vista sobre la superficie del muro
