1.1 CONCEPTO TÉCNICO No.	CT-7350
1.2 ÁREA:	Análisis y Mitigación de Riesgos
1.3 COORDINACIÓN:	Estudios y Conceptos Técnicos
1.4 REFERENCIA CRUZADA RADICADO FOPAE:	2014ER1743
1.5 RESPUESTA OFICIAL No.	RO-69196

2.1 SOLICITANTE:	Curaduría Urbana No. 3
2.2 PROYECTO:	Carrera 11A No. 90A-14 Sur
2.3 LOCALIDAD:	5. Usme
2.4 UPZ:	58. Comuneros
2.5 BARRIO O SECTOR CATASTRAL:	Chuniza
2.6 DIRECCIÓN:	Carrera 11A No. 90A-14 Sur (**)
2.7 CHIP:	AAA0025WCHK(**)
2.8 MANZANA CATASTRAL:	14
2.9 PREDIO CATASTRAL:	7
2.10 ÁREA (Ha):	0,0072 (*)
2.11 FECHA DE VISITA: FECHA DE EMISIÓN:	Marzo 4 de 2014 Junio 10 de 2014

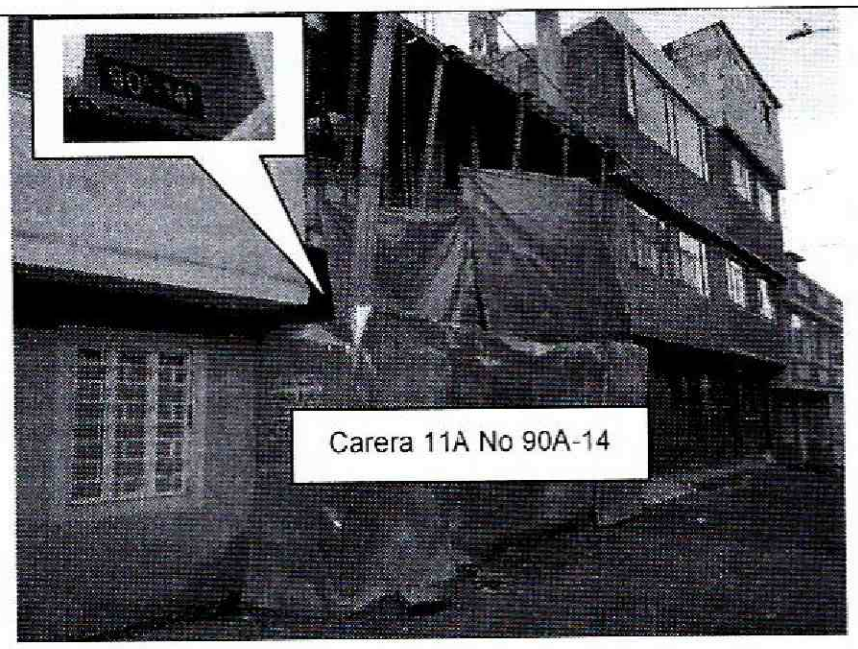
En el predio no se observaron evidencias de afectación por procesos de remoción en masa de carácter local, ni de carácter general porque la zona es completamente plana en entorno al predio (Fotografías 1 y 2).

Fotografía No. 1. Vía en afirmado correspondiente a la Carrera 11A Este, sobre la cual se ubica el predio objeto del concepto técnico.

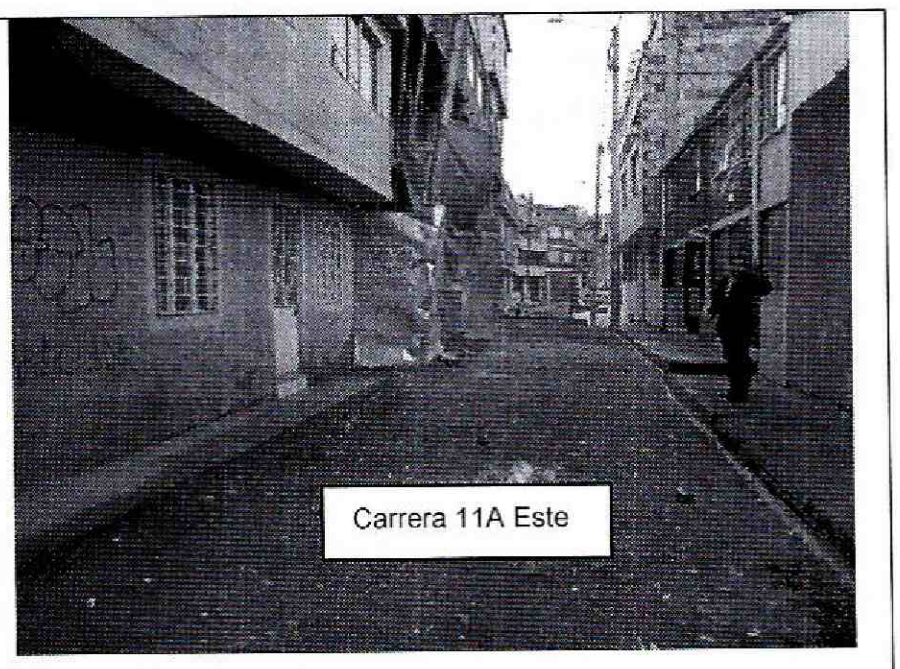
Fotografía No. 2. Condiciones del entorno del Predio, donde se puede observar los tipos de edificaciones existentes.
