DIRECCIÓN DE PREVENCIÓN Y ATENCIÓN DE EMERGENCIAS

DIAGNÓSTICO TÉCNICO No. DI- 2064

DIRECCIÓN:	Cra 9 Este No. 86 – 31 Sur	ÁREA DIRECTA:	72 m²				
BARRIO:	Sierra Morena	POBLACIÓN ATENDIDA:					
UPZ:	57 – Gran Yomasa	FAMILIAS	1	ADULTOS	2	NIÑOS	1
LOCALIDAD:	5 – Usme

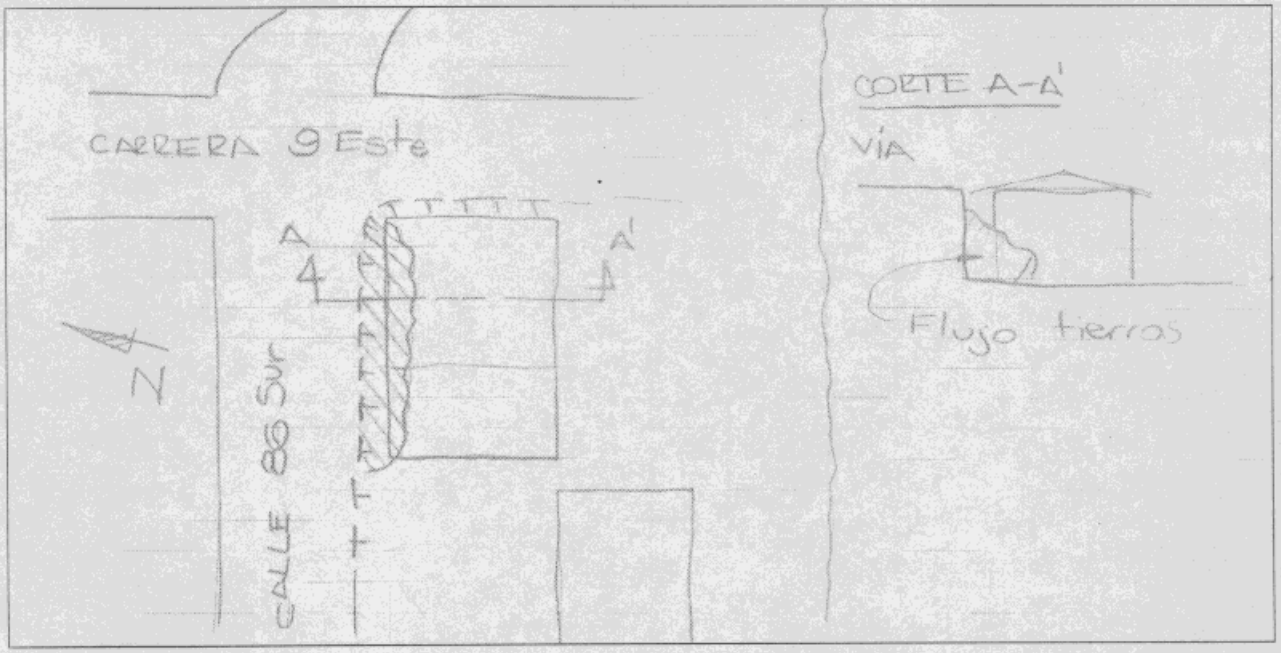
3 ESQUEMA

Flujo de tierras en el corte hecho para la explanación de la vivienda por ausencia de una estructura de contención y meteorización del material expuesto.

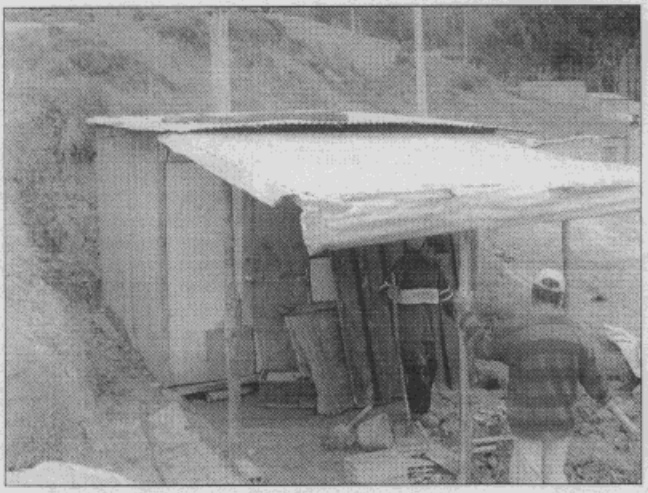
Fotografía 1. Se observa la vivienda afectada; la cual se encontró en proceso de reparación por parte de la propietaria.

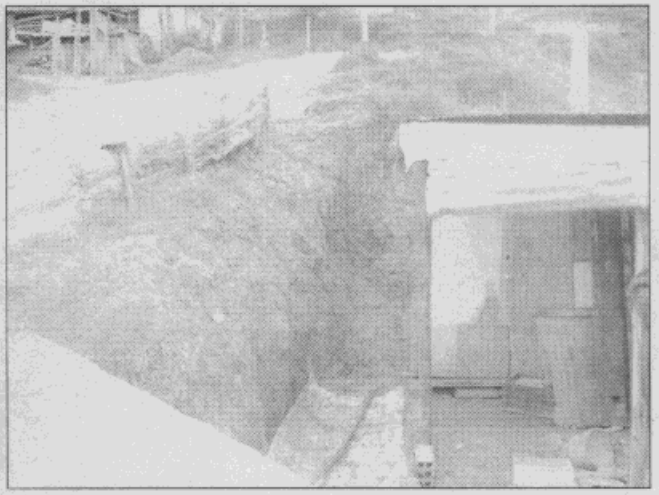
Fotografía 2. Corte que se vio afectado por el flujo de tierras. La imagen fue tomada después de retirar el material deslizado..

- Se entregó 15.0 m de plástico para que la propietaria del predio adelantara el cubrimiento del corte afectado por el flujo y el de la parte posterior del predio.
- Se indicó a la propietaria la necesidad de construir una cuneta en la pata del corte a fin de evacuar las aguas lluvias y de escorrentia que fluyan por el corte cubierto con plástico. Para tal fin, se impartieron las recomendaciones del caso.

- Construir un muro de contención en los cortes realizados para la adecuación de la vivienda, para asi proteger la integridad tanto de la vivienda como de la vía de la calle 86 Sur a lo largo del predio mencionado.
