1. INFORMACIÓN DE REFERENCIA

1.1 CONCEPTO TÉCNICO No. CT:	**6858**
1.2 ÁREA:	Técnica y de Gestión
1.3 COORDINACIÓN:	Investigación y Desarrollo
1.4 REFERENCIA CRUZADA RADICADO FOPAE:	2013ER3317
1.5 RESPUESTA OFICIAL No.	**RO-62327**

2.1 SOLICITANTE:	CURADURÍA URBANA No. 1
2.2 PROYECTO:	Vivienda
2.3 LOCALIDAD:	4. San Cristóbal
2.4 UPZ:	51. Los Libertadores
2.5 BARRIO O SECTOR CATASTRAL:	Juan Rey
2.6 DIRECCIÓN:	Calle 73A Sur No 12B-58 Este
2.7 CHIP:	AAA0145ABLF
2.8 MANZANA CATASTRAL:	06
2.9 PREDIO CATASTRAL:	08
2.10 ÁREA (Ha):	0.097349(*)
2.11 FECHA DE VISITA: **FECHA DE EMISIÓN:**	Marzo 15 de 2013 Abril 13 de 2013

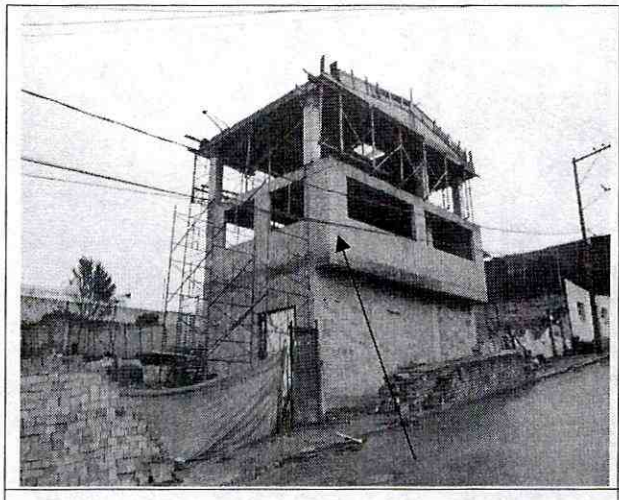
Fotografía No. 1. Aspecto del predio en donde se desarrollará el proyecto ubicado en la Calle 73A Sur No 12B-58 Este de la Localidad de San Cristóbal.

En el momento de la visita técnica al predio de la Calle 73A Sur No 12B-58 Este, en el barrio Juan Rey de la Localidad de San Cristóbal, se encontró una edificación de tres niveles en proceso de construcción (Fotografía No. 1). Exteriormente se observó que la citada edificación está construida mediante un sistema estructural compuesto por columnas y placas de entrepiso en concreto reforzado y no evidenciaba daños o patologías que permitan identificar o definir la presencia de procesos de inestabilidad geotécnica activos en el área del proyecto (Fotografía No. 2). A pesar de lo anterior, se advierte que cualquier intervención que se realice, debe tener en cuenta la presencia de la infraestructura aledaña, por lo que el responsable del proyecto debe garantizar en todo momento la estabilidad general del lote y su entorno.

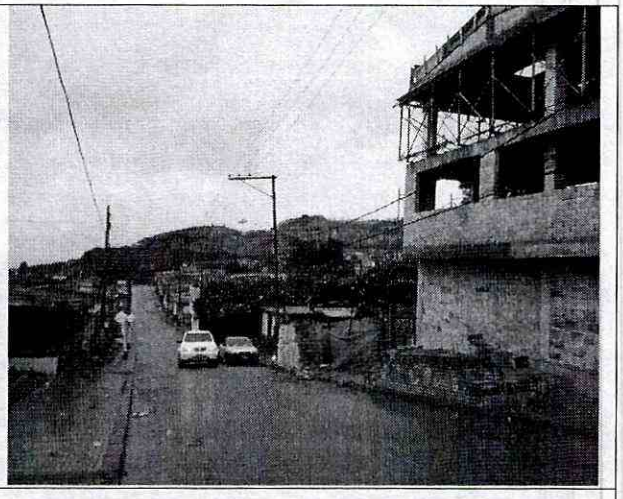
La zona donde se busca desarrollar el proyecto corresponde con un sector con uso de suelo urbano con edificaciones de tipo residencial. Es un sector en proceso de consolidación a nivel urbano, con densidad de construcción media, contando con vías principales pavimentadas y algunas secundarias sin pavimentar (ver Fotografías No. 1 y 2); así mismo, las vías del sector que se encuentran pavimentadas, cuentan con sistemas de drenaje para el manejo de escorrentía superficial, que se conectan con la red de alcantarillado pluvial; el sector cuenta con un sistema de alcantarillado sanitario sobre la Calle 73A Sur. En la zona se encuentran viviendas de entre uno (1) y tres (3) niveles, en un terreno con pendiente predominantemente media.

Fotografía No. 2. Vista del sector donde se localiza el proyecto de la Calle 73A Sur No 12B-58 Este se evidencia un sector en proceso de consolidación cuyo uso es principalmente residencial.
