DIRECCIÓN DE PREVENCIÓN Y ATENCIÓN DE EMERGENCIAS

DIAGNÓSTICO TÉCNICO DE EMERGENCIA No. DI- 2251
COORDINACIÓN TÉCNICA

DIRECCIÓN: 1. Carrera 44A Bis # 69ª-77 Sur 2. Calle 87A sur # 47B-62
BARRIO: Caracolí
UPZ: 69 Ismael Perdomo
LOCALIDAD: 19 Ciudad Bolívar

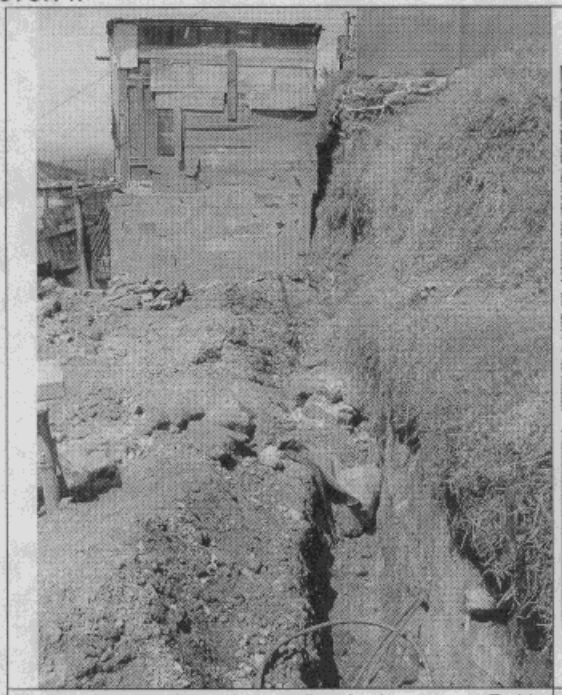
SECTOR 1.

Sector 1. Carrera 74C # 75H – 23 Sur (Carrera 44A Bis # 69A-77 Sur, Antigua): Al momento de la visita en el sitio no se encontró vivienda construida, los propietarios (Farida Bohórquez) del predio estaban realizando en el sector norte del mismo una zanja longitudinal en la base del talud de corte de aproximadamente 1.5 m de altura (superior) el cual no cuenta con una estructura de contención (Ver Fotografías 1 y 2). Según información de los habitantes del predio el día 2 de noviembre se presentó un desprendimiento de material del talud de corte del costado norte del predio (superior), sin embargo al momento de la visita no se observaron evidencias de desprendimiento de material que pudieran ocasionar daños en una estructura.

Fotografía 1. Vista del predio de la señora Farida Bohórquez en donde se esta realizando la zanja.

Fotografía 2. Vista General del predio de la señora Farida Bohórquez, no se observa construcción.

- Realizar una adecuada intervención de los predios, mediante la construcción de sistemas de contención de los taludes de corte.
- Realizar un adecuado manejo de las aguas del sector.
