DIAGNÓSTICO TÉCNICO - DI-12827
SUBDIRECCIÓN DE ANÁLISIS DE RIESGOS Y EFECTOS DE CAMBIO CLIMÁTICO
GRUPO ASISTENCIA TÉCNICA
RADICADO IDIGER No.2019ER2644
EVENTO SIRE No. 5261905

5. ESCENARIO DE RIESGO: Construcciones (Mantenimiento y Operación de Edificaciones / Obra Aledaña).

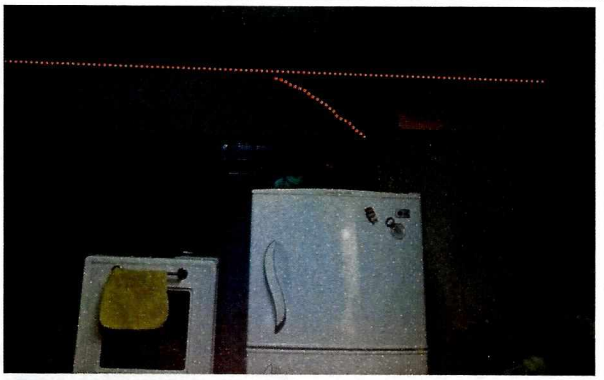
Fotografía 2. Grietas de tendencia horizontal y diagonal en un muro perimetral del primer nivel del predio P1. El muro afectado colinda con el predio P2.

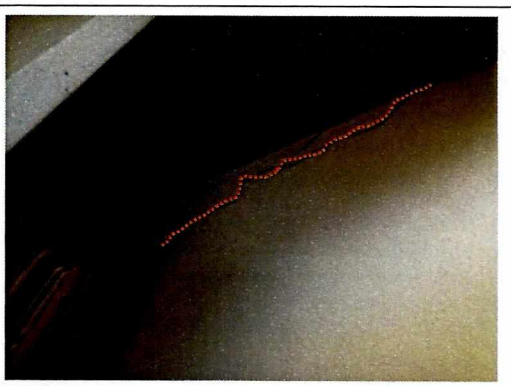
Fotografía 3. Grieta de tendencia diagonal en un muro divisorio del primer nivel del predio P1. El muro afectado colinda con el predio P2.

Fotografía 4. Grieta de tendencia diagonal en un muro divisorio del local ubicado en el primer piso del predio P1.

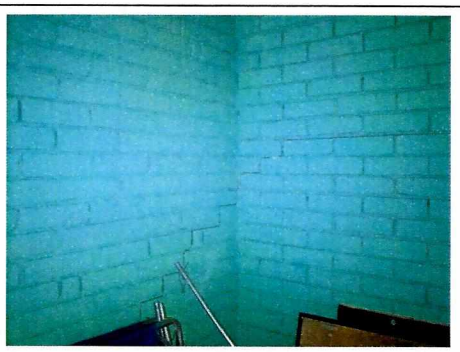
Fotografía 5. Grietas de tendencia diagonal en muros perimetrales y muros divisorios del segundo nivel del predio P1. Los muros afectados colindan con el predio P2.

Fotografía 6. Desprendimiento del cielo raso en la esquina suoriental del segundo nivel del predio P1.

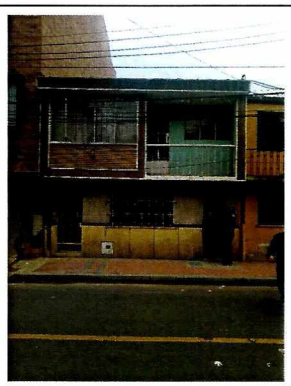
Fotografía 11. Vista exterior del predio P3, ubicado en la Calle 20D No. 96C-18.

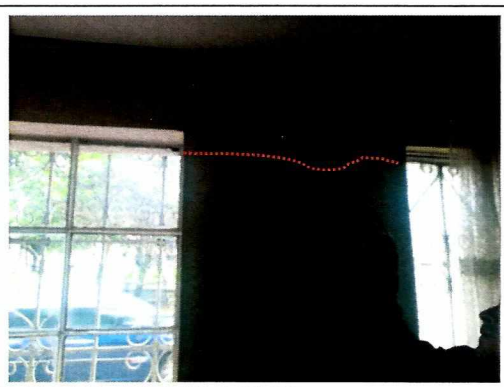
Se adelantó inspección visual al predio P3, donde se emplaza una edificación de dos niveles, con sistema estructural de muros de carga en mampostería de arcilla cocida, elementos de entrepiso probablemente construidos en madera, cielo raso en esterilla de guadua con recubrimiento en mortero y cierre de cubierta en tejas de asbesto cemento (ver Fotografía 11). La edificación presenta algunas grietas de tendencia diagonal y horizontal en muros perimetrales y muros divisorios, algunas zonas del cielo raso presentan abombamiento y agrietamiento, además algunas puertas y ventanas de la vivienda están descolgadas y no cierran de forma adecuada (ver Fotografías 12 a 14).

Fotografía 12. Grieta horizontal en un muro de fachada del primer nivel del predio P3.

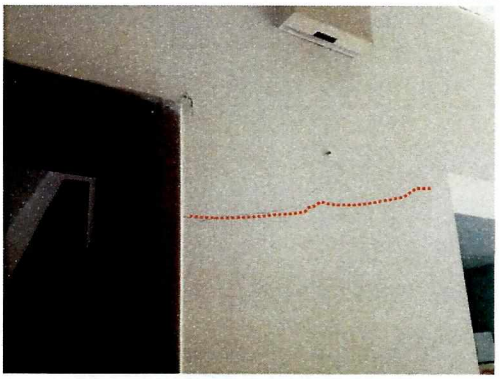
Fotografía 13. Grieta de tendencia diagonal en un muro divisorio del primer nivel del predio P3.

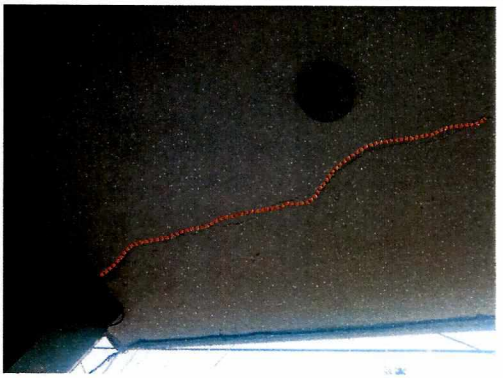
Fotografía 14. Grieta horizontal en cielo raso del segundo nivel del predio P3.
