DIAGNÓSTICO TÉCNICO DI - 12152
SUBDIRECCIÓN DE ANÁLISIS DE RIESGOS Y EFECTOS DE CAMBIO CLIMÁTICO
COORDINACIÓN DE ASISTENCIA TÉCNICA
RAD IDIGER 2018ER14049 – EVENTO SIRE 5111798

Movimiento en masa: Deslizamiento local.

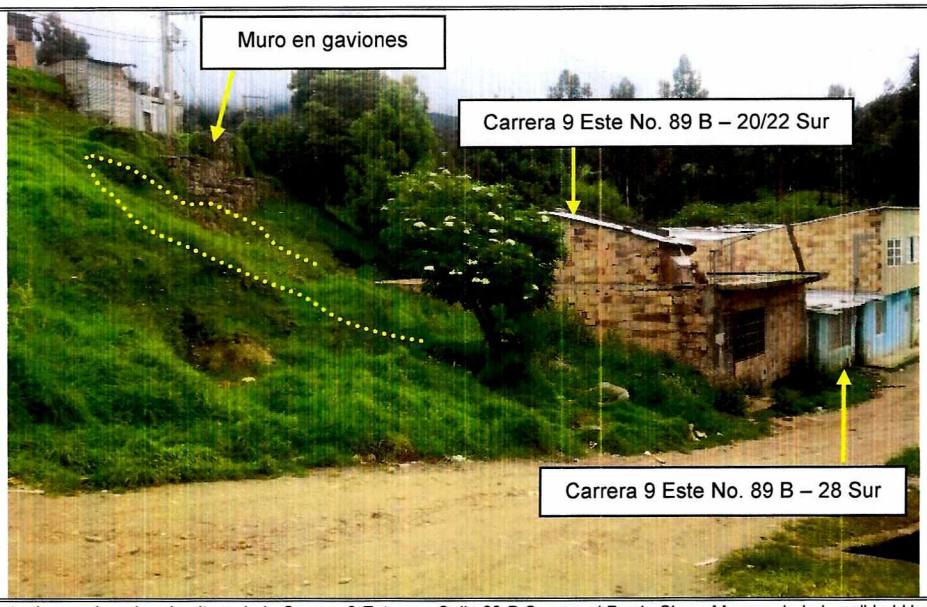
La vivienda localizada en el predio de la Carrera 9 Este No. 89 B – 20/22 Sur *(ver fotografía 1)*, presenta sobre los muros del costado oriental abombamiento y grietas horizontales con aberturas de hasta 5 mm en longitudes de 2 m a 3 m aproximadamente *(ver fotografías 6 y 7)*, así como humedad y deterioro de acabados en los muros del costado norte y oriente. En la vivienda ubicada en el predio de la Carrera 9 Este No. 89 B – 28 Sur *(ver fotografía 5)*, se identifican separaciones entre mampuestos con aberturas de 2 mm a lo largo de 50 cm aproximadamente *(ver fotografía 8)*, así como huellas de humedad en pisos y en muros del costado norte y oriente *(ver fotografía 9)*. De acuerdo con la inspección visual, las mencionadas viviendas, el muro en gaviones ubicado en el sector y el terreno en general, presentan condiciones semejantes a las observadas el día 24 de Abril de 2018.

Fotografía 1. Vista del sector inspeccionado a la altura de la Carrera 9 Este con Calle 89 B Sur, en el Barrio Sierra Morena de la Localidad Usme, en donde se identifica el movimiento en masa que afecta las viviendas emplazadas en el predio de la Carrera 9 Este No. 89 B – 20/22 Sur y la Carrera 9 Este No. 89 B – 28 Sur.

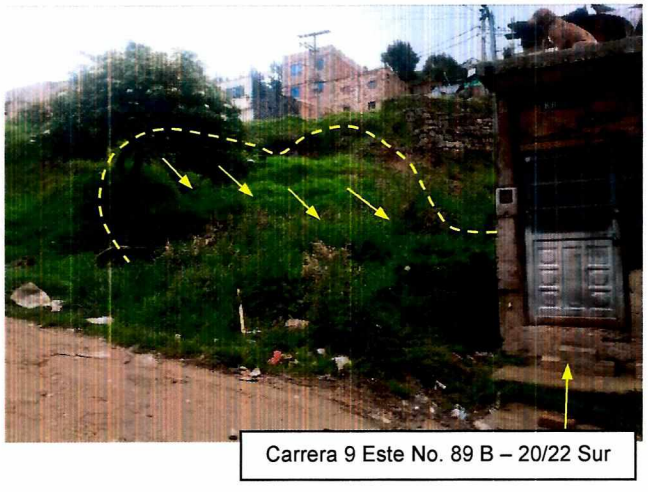
En la inspección técnica adelantada el 18 de Agosto de 2018, se observa que el material movilizado por el movimiento en masa localizado al costado norte de la vivienda, ubicada en el predio de la Carrera 9 Este No. 89 B – 20/22 Sur, aún permanece recostado sobre los muros de cerramiento del costado norte y oriente *(ver fotografías 1 a 5)*. El material inestable continúa con un alto grado de saturación en algunos puntos, dado el afloramiento de aguas sub-superficiales. El terreno en general se ha ido cubriendo de pastos y arbustos *(ver fotografías 2 a 5)*.

Fotografía 3. Movimiento en masa ubicado al costado norte de la vivienda del predio de la Carrera 9 Este No. 89 B – 20/22 Sur (fotografía tomada el 18 de Agosto de 2018)

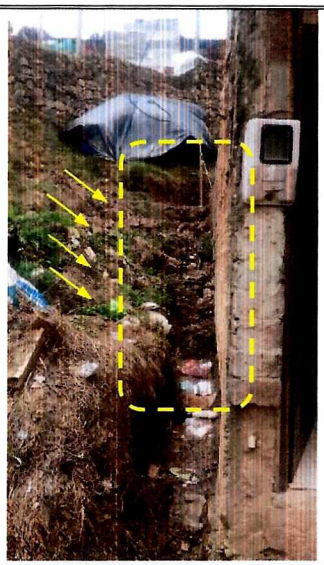
Fotografía 4. Material recostado sobre los muros de cerramiento del costado norte de la vivienda localizada en el predio de la Carrera 9 Este No. 89 B – 20/22 Sur (fotografía tomada el 24 de Abril de 2018)

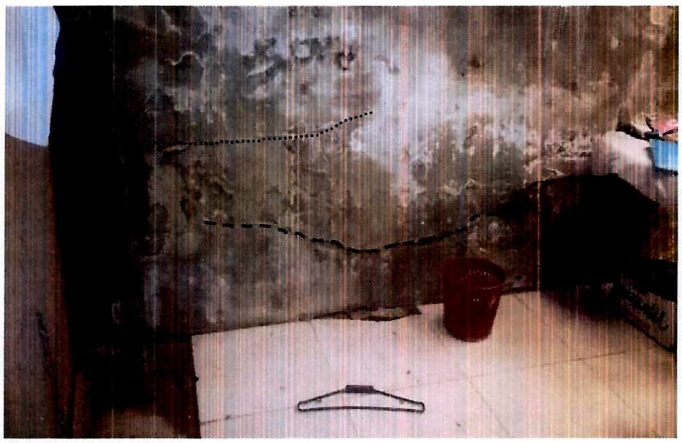
Fotografía 6. Fisuras y grietas identificadas en muros de la vivienda localizada en el predio de la Carrera 9 Este No. 89 B – 20/22 Sur (fotografía tomada el 24 de Abril de 2018).

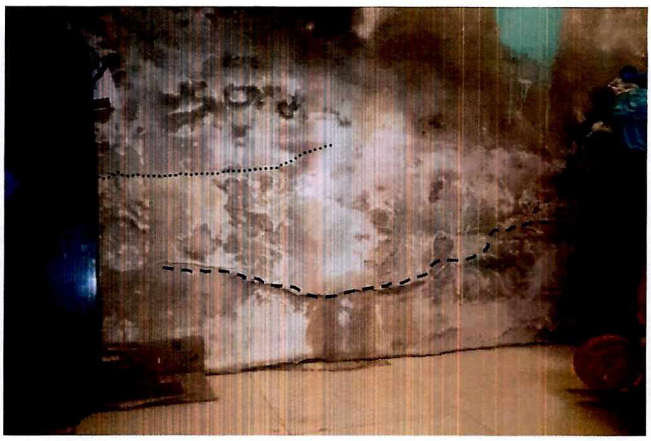
Fotografía 7. Fisuras y grietas identificadas en muros de la vivienda localizada en el predio de la Carrera 9 Este No. 89 B – 20/22 Sur (fotografía tomada el 18 de Agosto de 2018)

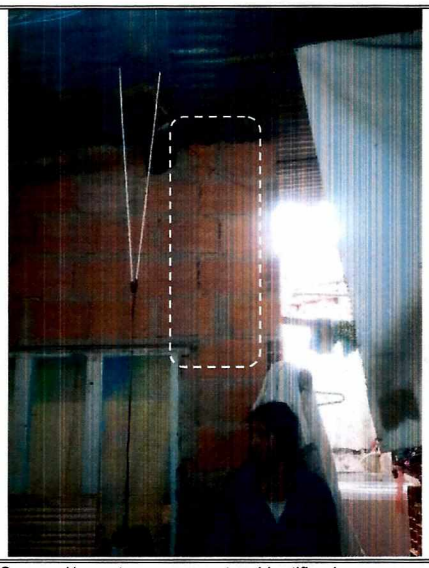
Fotografía 8. Separación entre mampuestos identificada en muro de la vivienda localizada en el predio de la Carrera 9 Este No. 89 B – 28 Sur (fotografía tomada el 18 de Agosto de 2018).

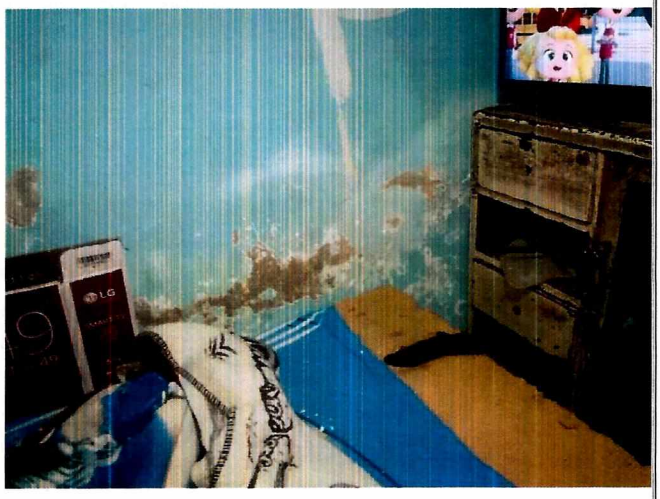
Fotografía 9. Humedades identificadas en muros de las viviendas localizadas en los predios de la Carrera 9 Este No. 89 B – 20/22 Sur y la Carrera 9 Este No. 89 B – 28 Sur (fotografía tomada el 18 de Agosto de 2018).
