DIAGNÓSTICO TÉCNICO – DI No.11996
SUBDIRECCIÓN DE ANÁLISIS DE RIESGOS Y EFECTOS DE CAMBIO CLIMÁTICO
GRUPO ASISTENCIA TÉCNICA
RADICADO IDIGER No. 2018ER8975

DIRECCIÓN:	Calle 74 Sur No 38-66	**COORDENADAS AREA INSPECCIONADA**			X1:90313,70 Y1:96767,92		
BARRIO/SECTOR CATASTRAL:	Arborizadora Alta	**ÁREA DIRECTA AFECTADA:**			200 M^2		
UPZ:	70. Jerusalén	**POBLACIÓN ATENDIDA:**			7		
LOCALIDAD:	19.Ciudad Bolívar	**FAMILIAS**	2	**ADULTOS**	4	**MENORES**	3
CHIP:	AAA0028RHUZ	**PREDIOS EVALUADOS**			1		
AREA INSPECCIONADA	200 M^2	**DOCUMENTO REMISORIO**			CR-30827

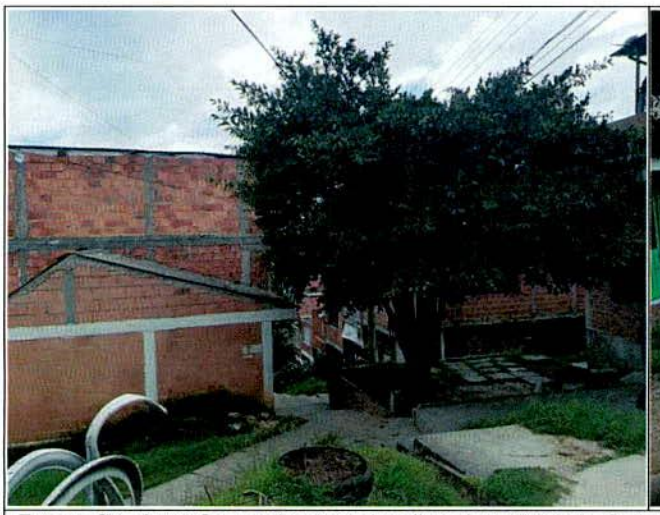
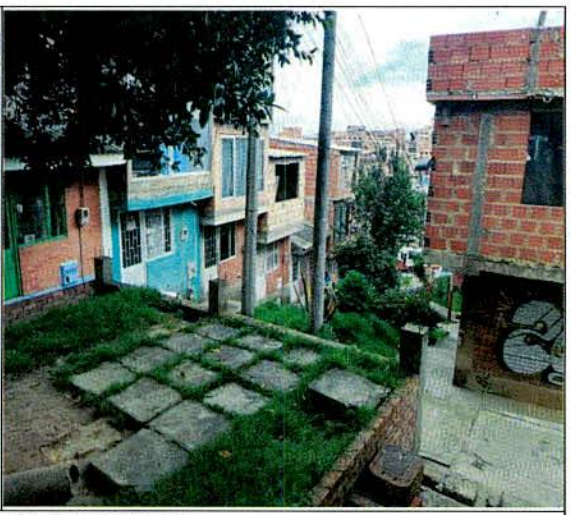
Fotografías 1 y 2. Sector donde se localiza el predio de la Calle 74 Sur No 38-66.

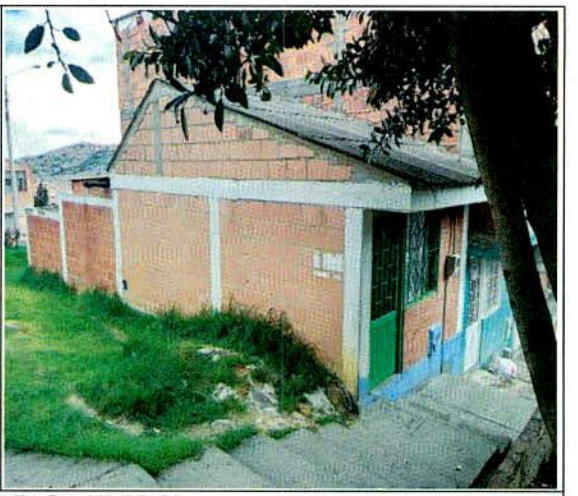
Se realizó verificación al predio de la Calle 74 Sur No 38-66, donde se emplaza una vivienda de dos (2) niveles y terraza, construida en mampostería parcialmente confinada resaltado que la verificación se hace desde el exterior ya que la responsable de la vivienda manifiesta que no presentan daños al interior del mismo (Ver fotos 1 y 2). Hacia el costado occidental de la vivienda se observa un individuo arbóreo frondoso de altura cercana a los 4m y a una distancia de aproximadamente 2m de fachada de la vivienda. Se manifiesta por parte de la comunidad que el árbol, ha generado levantamiento de algunas plaquetas prefabricada que hacen parte del sendero peatonal por la acción de sus raíces (ver foto 4) y obstrucción de redes de servicios de teléfono y energía (Ver fotos 3 y 4).

Fotografías 3 y 4 Sector donde se localiza el predio de la Calle 74 Sur No 38-66.

- A la Secretaria Distrital de Ambiente - SDA, realizar una valoración y monitoreo del individuo arbóreo ubicado en el sector adyacente al predio de la Calle 74 Sur No 38-66, en el barrio Arborizadora Alta de la Localidad de Ciudad Bolívar, con el propósito de tomar las acciones necesarias de intervención y/o prevención sobre los individuos arbóreos en mención.

- A la Empresa de teléfonos de Bogotá y a la empresa de Energía Condensa, desde su competencia, realizar verificación sus redes del tramo de la Calle 74 Sur No 38-66, en el barrio Arborizadora Alta de la Localidad de Ciudad Bolívar, con el fin de garantizar la funcionalidad de las mismas. Debido a que algunas de sus redes se encuentran obstruidas por el individuo arbóreo.
