Asunto: Diagnostico Técnico evento SIRE 5361559

DIAGNÓSTICO TÉCNICO - DI-14700
DIRECCIÓN DE ANÁLISIS DE RIESGOS Y EFECTOS DE CAMBIO CLIMÁTICO
GRUPO ASISTENCIA TÉCNICA
EVENTO SIRE No. 5361559

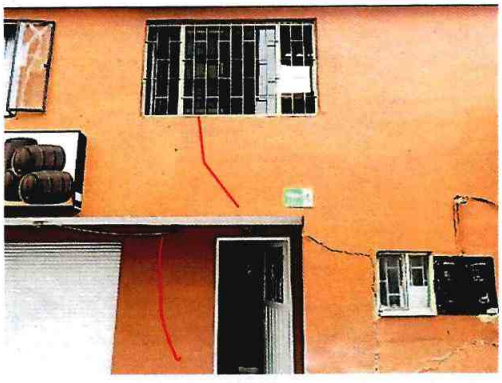
Adicionalmente el choque generó grietas de tendencia vertical en el muro de fachada cercano al local comercial, así como en el muro de fachada del segundo nivel de la edificación. Dichas grietas presentan aproximadamente 2.0 mm de aberturas y hasta 0.80 m de longitud, (ver Fotografías 5).

Fotografía 5. Algunas grietas en los muros de fachada.

- Choque de vehículo

- Al responsable y/o responsables de la situación de emergencia que se presentó en predio de la Carrera 16 No. 187-61, bario Verbenal de la localidad de Usaquén, realizar las reparaciones a que haya lugar para subsanar las afectaciones generadas durante la colisión del vehículo, acciones que se deberán adelantar con el apoyo de personal idóneo y garantizando el cumplimiento de los requerimientos establecidos en la Ley 400 de 1997 en el Decreto No. 926 del 19 de marzo de 2010, Reglamento Colombiano de Construcción Sismo Resistente NSR-10, para lo cual se deben tramitar los permisos y licencias respectivos.
