DIAGNÓSTICO TÉCNICO – DI No. 12746
SUBDIRECCIÓN DE ANÁLISIS DE RIESGOS Y EFECTOS DE CAMBIO CLIMÁTICO
GRUPO ASISTENCIA TÉCNICA
RADICADO IDIGER 2018ER22094. EVENTO SIRE 5251389

DIRECCIÓN:	Carrera 29B No. 73 – 16	**CHIP Y/O COORDENADAS AREA INSPECCIONADA**			X: 100659.00 Y: 107906.68		
BARRIO/SECTOR CATASTRAL:	007405 – Once de Noviembre	**ÁREA DIRECTA AFECTADA:**			125 m^2		
UPZ:	98 – Los Alcázares	**POBLACIÓN ATENDIDA:**			5		
LOCALIDAD:	12 – Barrios Unidos	**FAMILIAS**	2	**ADULTOS**	4	**MENORES**	0
CHIP:	AAA0086TZDM	**PREDIOS EVALUADOS**			2		
AREA INSPECCIONADA:	200 m^2	**DOCUMENTO REMISORIO**			CR - 32829

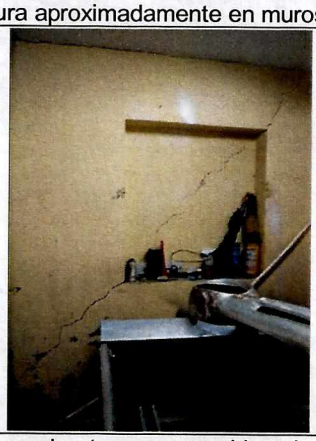
m de longitud aproximadamente, en muros divisorios del costado norte del predio y en la cocina (Ver foto 10).

Foto 10. Predio de la Calle 73 No. 29A – 34. Fisuras de abertura menor a 1 mm y longitud de 1 m aproximadamente.

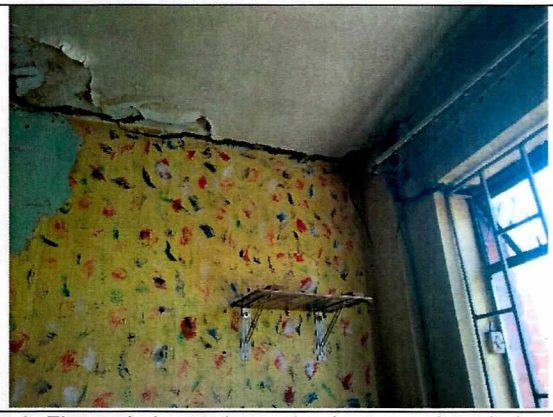
Foto 6. Fisura de hasta 4 mm de abertura y 3 m de longitud aproximada en muro de cerramiento y en la junta del muro con el techo al costado suroccidental del segundo piso.

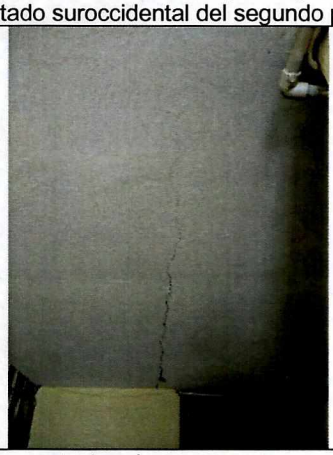
En el segundo piso de la vivienda, en la habitación del costado sur, se observaron grietas de tendencia vertical de hasta 5 mm de abertura y 4 m de longitud aproximadamente, en el muro del costado occidental de la habitación (Ver foto 5). En el espacio contiguo a esta habitación, hacia el costado occidental, se encuentra un salón que funciona como taller de manufacturas en el cual se observaron fisuras hasta de 4 mm de abertura y 3 m de longitud aproximada en los muros de cerramiento del extremo suroccidental del segundo piso, así como una separación de aproximadamente 4 mm entre el muro del costado sur y la placa de entrepiso (Ver foto 6). Adicionalmente, se observaron grietas hasta de 4 mm de abertura y 1 m de longitud en el muro de cerramiento del costado occidental del taller de manufacturas del segundo piso (Ver foto 7).

Foto 7. Grietas de hasta 4 mm de abertura y 1 m de longitud aproximada en el taller de manufacturas del segundo piso.

- Recomendación de restricción parcial de uso de la habitación del costado sur del segundo piso, así como de la mitad del taller de manufacturas en su costado occidental, en el predio de la Cra. 29B No. 73 – 16.

- A el(los) responsable(s) del predio de la Cra. 29B No. 73 – 16, garantizar el cumplimiento de la recomendación de restricción de uso emitida para la habitación del costado sur y para la mitad del costado occidental de la sala taller del segundo piso de la vivienda.
