DIRECCIÓN DE PREVENCIÓN Y ATENCIÓN DE EMERGENCIAS DI-3494

# DIAGNÓSTICO TECNICO No. 3494
# COORDINACIÓN DE GESTION TERRITORIAL

| **DIRECCIÓN:** | Calle 62F Bis # 75K - 33 Sur | **SOLICITUD GENERADORA** | 2007ER15036 |

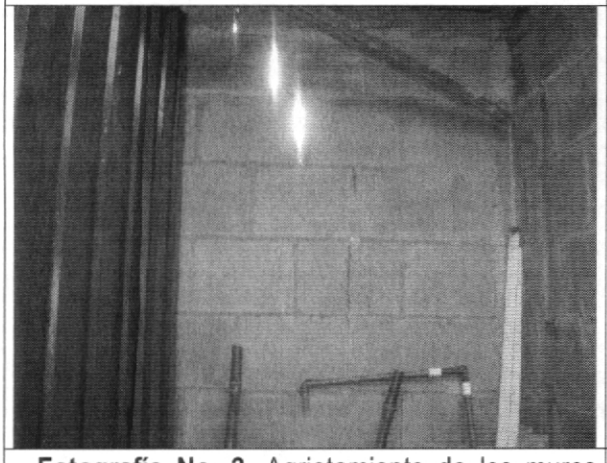
**Fotografía No. 2** Agrietamiento de los muros perimetrales en la parte lateral de la vivienda con nomenclatura Calle 62F Bis # 75K - 33 Sur

| Descripción | Prioridad |
|---|---|
| Teniendo en cuenta que a la fecha se han modificado las condiciones establecidas en el Diagnostico Técnico DI - 2864 y que se han presentado cambios significativos que podrían comprometer la habitabilidad en el corto plazo, se recomienda evacuar el predio con nomenclatura Calle 62F Bis # 75K - 33 Sur habitado por la familia de la señora Blanca Herminia Hurtado | 1 |
