CONCEPTO TÉCNICO Nº 4296

ENTIDAD SOLICITANTE:	M.A.V.D.T y D.A.P.D.
LOCALIDAD:	18 – RAFAEL URIBE URIBE
BARRIO:	**PALERMO SUR (EL TRIÁNGULO)**
UPZ:	55 – DIANA TURBAY
ÁREA (Ha):	1.63
FECHA DE EMISIÓN:	Enero 4 de 2006
TIPO DE RIESGO:	Por remoción en masa.
VIGENCIA:	Temporal, mientras no se modifiquen significativamente las condiciones físicas del sector o se realicen obras de mitigación.

CONCEPTO DE AMENAZA POR
REMOCION EN MASA PARA
REGULARIZACION DE BARRIOS
BARRIO PALERMO SUR - EL TRIANGULO
LOCALIDAD RAFAEL URIBE

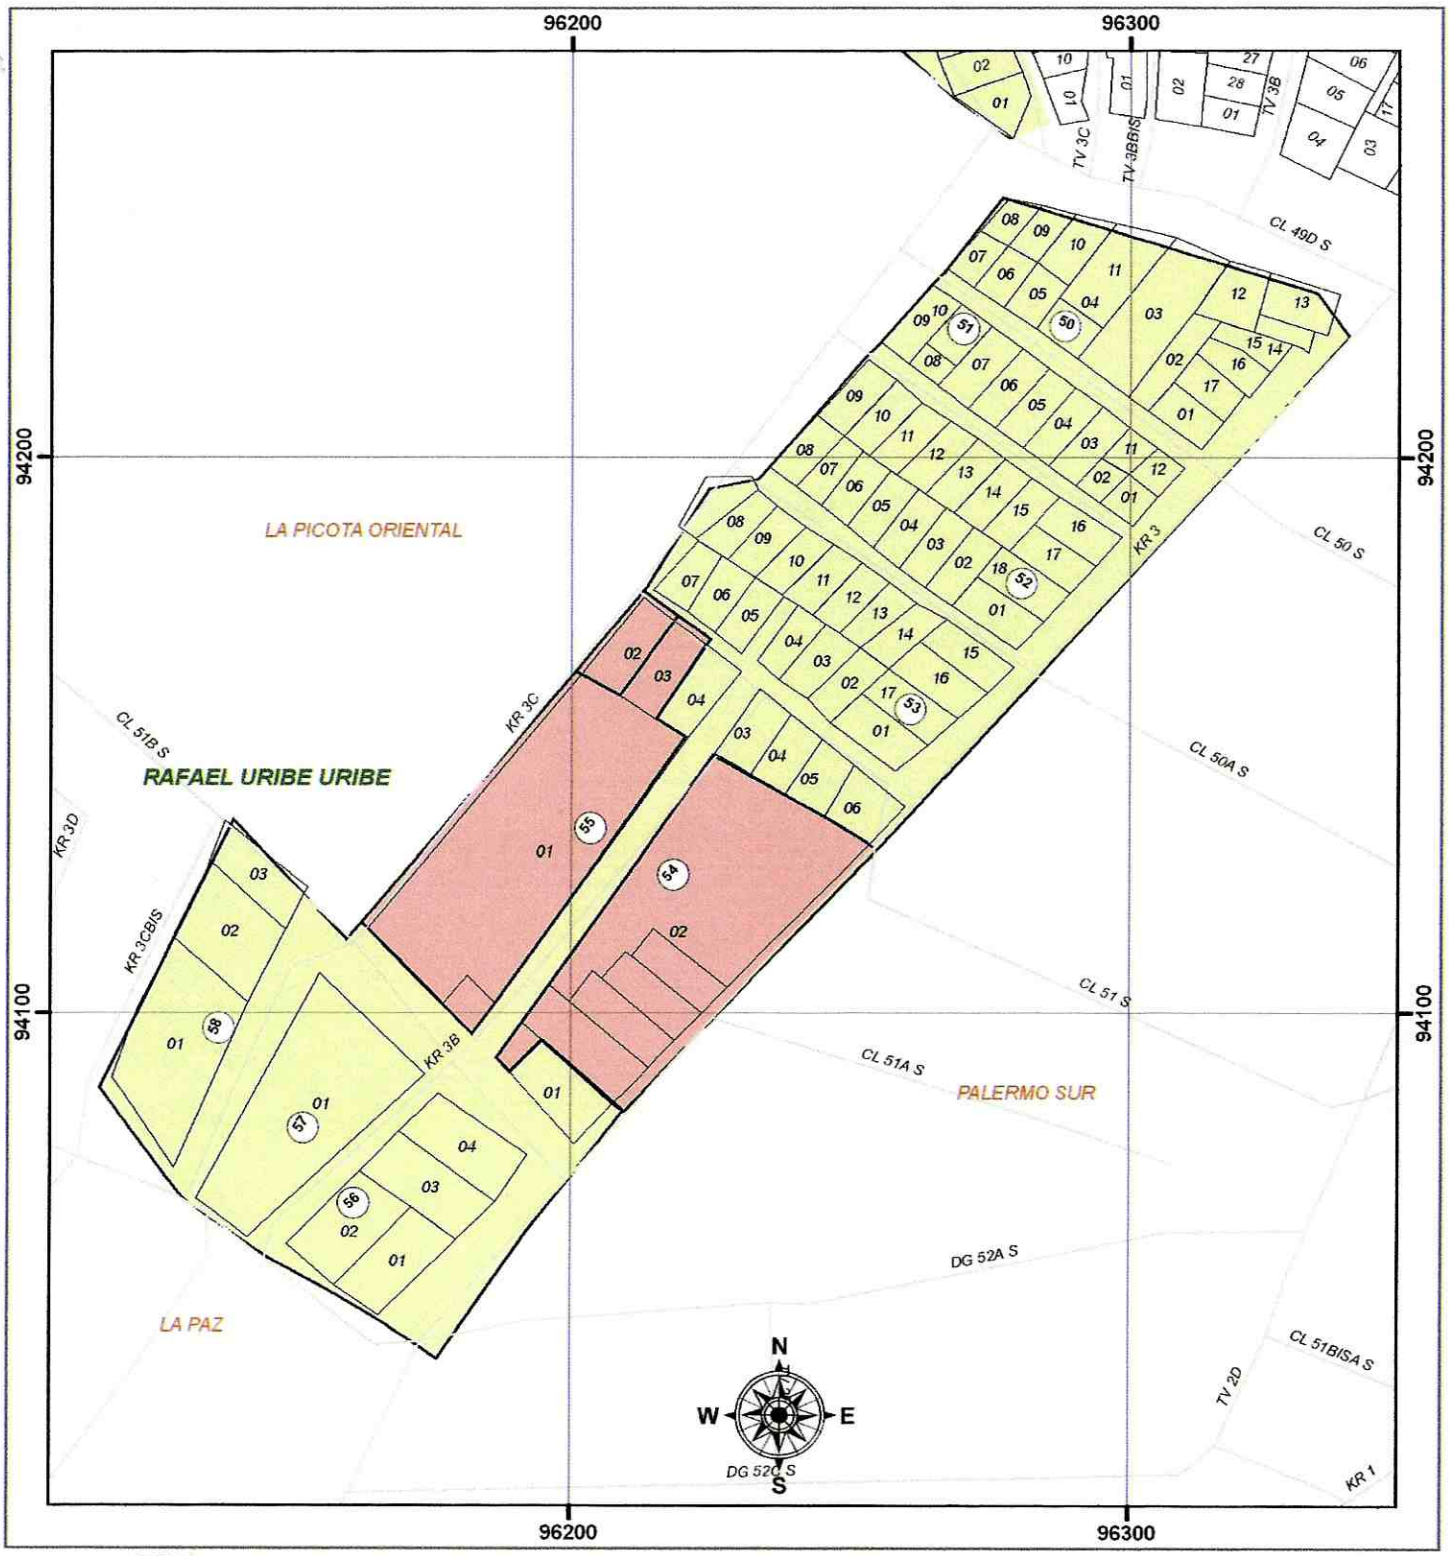
Según el Plano Normativo No. 3 "Amenaza por Fenómenos de Remoción en Masa" el barrio Palermo Sur (El Triangulo) presenta amenaza media y alta (Ver Figura No. 2). Una vez realizadas las verificaciones de campo y ajustada la información a la escala del presente concepto técnico se confirmó la información anterior y se delimitó de la siguiente manera:

PREDIOS	DESCRIPCIÓN	RECOMENDACIONES
Manzana 54: Predio 2. Manzana 55: Predios 1, 2 y 3.	Escarpe de pendiente fuerte y mediana altura dejado por un antiguo fenómeno de remoción en masa. Pueden presentarse deslizamientos rotacionales.	Destinar como suelo de protección por riesgo

Aunque el predio 3 de la manzana 55 se encuentra en la zona de amenaza media, la parte sur se encuentra en el límite con la zona de amenaza alta por lo que se debe evitar que este predio extienda su área construida hacia el escarpe.

PREDIOS	DESCRIPCIÓN	RECOMENDACIONES
Manzana 50: Todos los predios (1 a 17). Manzana 51: Todos los predios (1 a 12). Manzana 52: Todos los predios (1 a 17). Manzana 53: Todos los predios (1 a 18). Manzana 54: Predios 1, 3, 4 5 y 6. Manzana 55: Predio 4. Manzana 56: Todos los predios (1 a 4). Manzana 57: Predio 1. Manzana 58: Todos los predios (1 a 3).	Zona de pendientes suaves a moderadas (predominantes), sin manejo de aguas superficiales, con densidad de construcción alta para lo cual se han realizado cortes y rellenos mal compactados	• En general se recomienda que se adelanten obras de protección contra los agentes erosivos y manejar las aguas de escorrentía, así como las infiltraciones en los muros de cimentación. • Reforzar las estructuras de las construcciones.

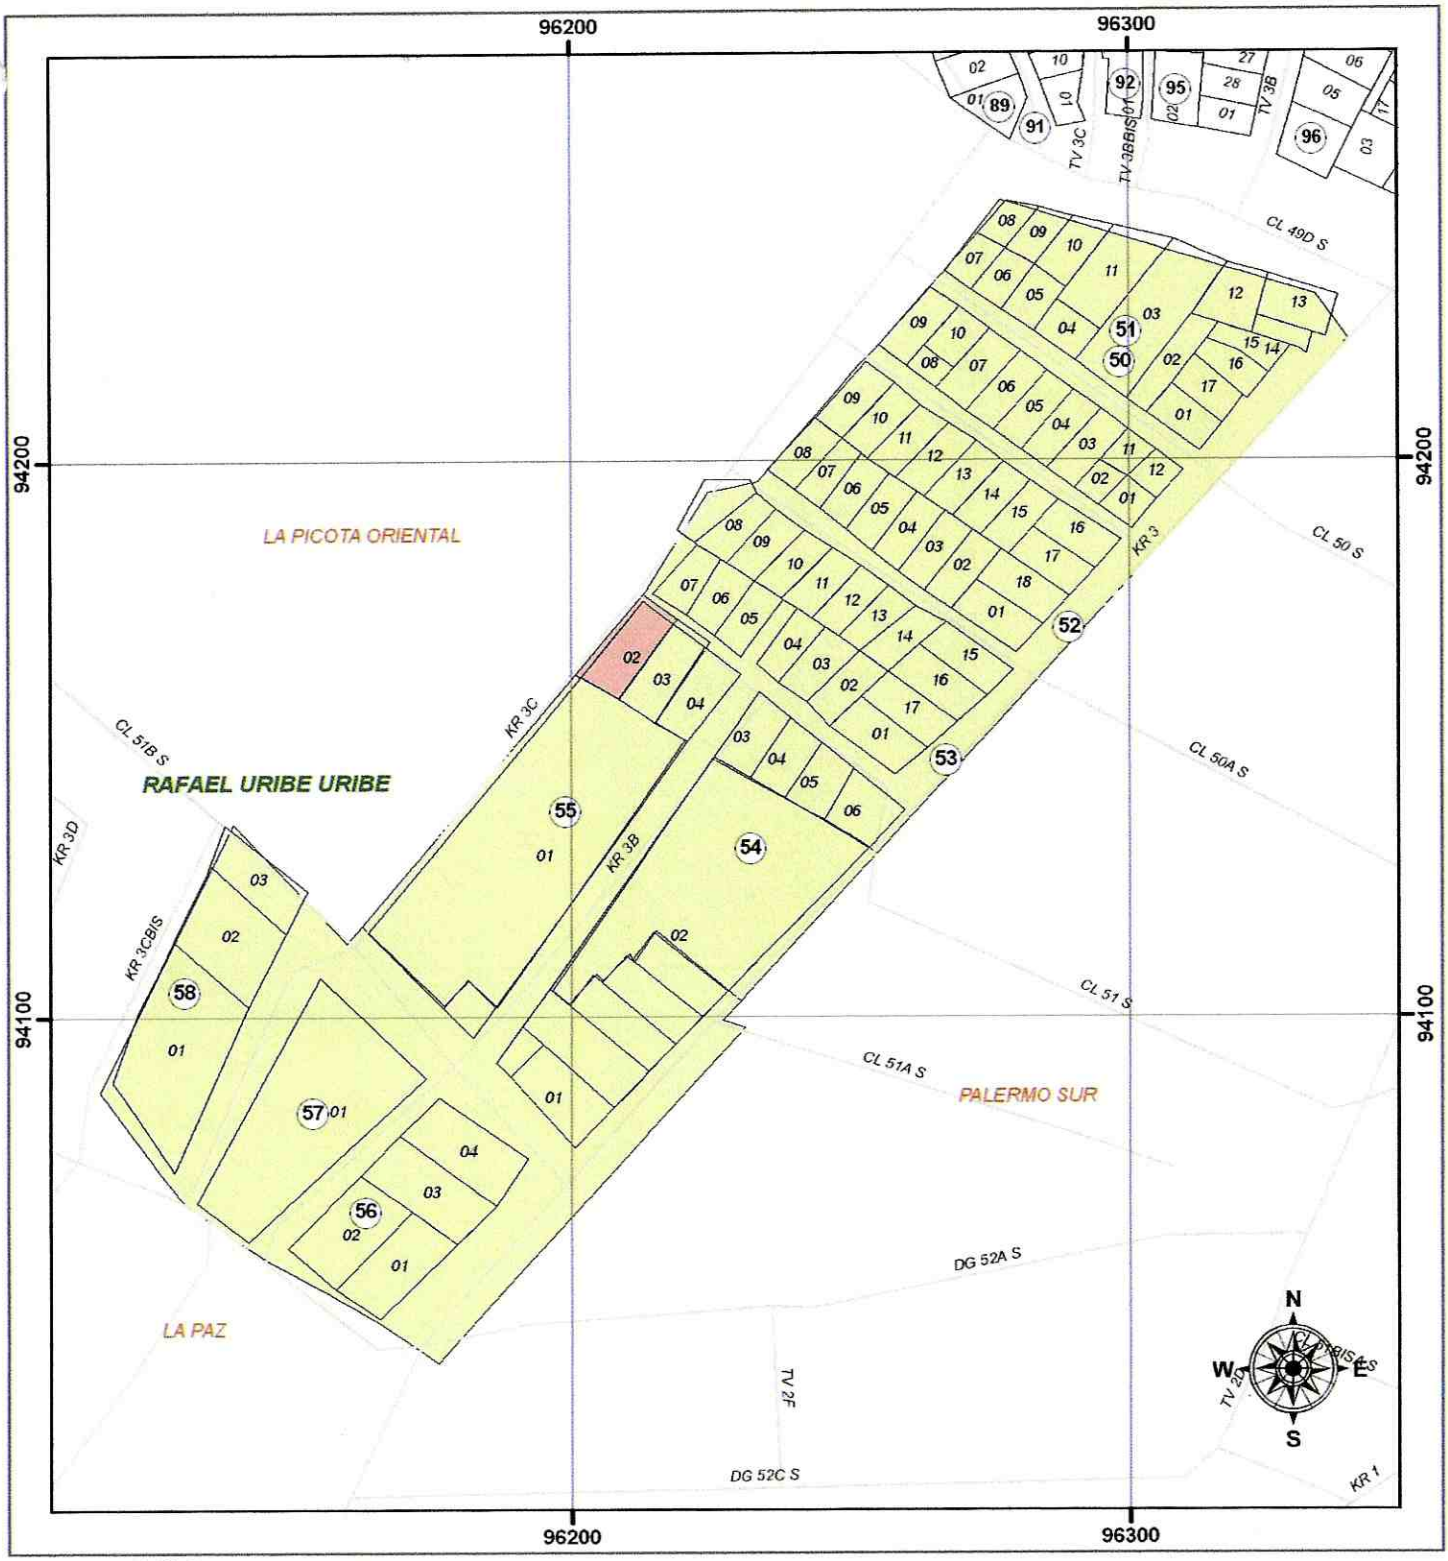
CONCEPTO DERIESGO POR
REMOCION EN MASA PARA
REGULARIZACION DE BARRIOS
BARRIO PALERMO SUR - EL TRIANGULO
LOCALIDAD RAFAEL URIBE

Como resultado del proceso metodológico realizado y teniendo en cuenta que el riesgo está en función de la amenaza y la vulnerabilidad, y que éste solamente se puede determinar en los sectores en los que se encuentren elementos expuestos, se define que todo el Barrio Palermo Sur (El Triangulo) presenta riesgo medio por fenómenos de remoción en masa, excepto el predio 2 de la manzana 55 que se presenta en la siguiente tabla.

PREDIOS	DESCRIPCIÓN
Manzana 55: Pedio 2.	Vivienda construida junto a un escarpe de pendiente fuerte y mediana altura dejado por un antiguo fenómeno de remoción en masa. Pueden presentarse deslizamientos que afecten la vivienda. Por tal razón se debe reasentar la familia del predio debido a que se encuentra en una zona de alto riesgo. Posterior a esto se debe destinar el predio como suelo de protección por riesgo.

Aunque el predio 3 de la manzana 55 se encuentra en zona de amenaza alta y debido a las características de vulnerablilidad dicho predio presentan riesgo medio, se debe evitar que este predio extienda su área construida hacia el escarpe el cual esta definido como una zona de amenaza alta.

Incluir en el programa de reasentamiento de familias localizadas en zona de alto riesgo no mitigable, con prioridad 2, la que habita en el predio 2 de la Manzana 55; una vez se haya terminado el proceso de reasentamiento de las familias se recomienda demoler la vivienda, retirar los escombros y, en cumplimiento del Artículo 140 del Decreto 190/2004, aislar y señalizar la zona mediante vallas informativas a fin de evitar que tales predios sean ocupados nuevamente. Se deberá finalizar con su incorporación al inventario distrital de los predios desocupados.
