DIAGNÓSTICO TÉCNICO – DI No. 11951
SUBDIRECCIÓN DE ANÁLISIS DE RIESGOS Y EFECTOS DE CAMBIO CLIMÁTICO
GRUPO ASISTENCIA TÉCNICA
APOYO INSTITUCIONAL

DIRECCIÓN:	Carrera 2 # 12 C-09.	**COORDENADAS AREA INSPECCIONADA**				(A) X: 100873.04 Y: 100245.04 (B) X: 100905.71 Y: 100230.36 (C) X: 100902.01 Y: 100203.64 (D) X: 100871.05 Y: 100223.35	
SECTOR CATASTRAL:	La Concordia.	**ÁREA DIRECTA AFECTADA:**				200 m² aprox.	
UPZ:	94 - La Candelaria.	**POBLACIÓN ATENDIDA:**				10 Aprox.	
LOCALIDAD:	17 – La Candelaria.	**FAMILIAS**	S-I	**ADULTOS**	S-I	**MENORES**	S-I
CHIP:	AAA0030JMZM	**PREDIOS EVALUADOS**				2	
AREA INSPECCIONADA	1000 m² aprox.	**DOCUMENTO REMISORIO**				CR-30752.

Movimiento en masa / excavación obra.

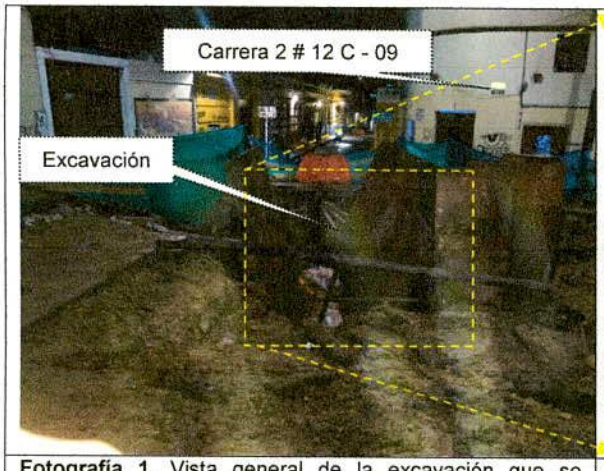
Sobre la Calle 12 C, próximo al predio de la Carrera 2 # 12 C – 09, se identifica una excavación de aproximadamente 4 metros de profundidad (ver fotografías 1 y 2), que al parecer corresponden a obras que adelanta la Empresa de Acueducto de Bogotá en el sector; según la comunidad se informa que en esta

excavación se presentó la ruptura de una tubería de presión (suministro) de seis pulgadas, en el momento de la visita no se observa fugas de aguas provenientes de la excavación.
