DIAGNÓSTICO TÉCNICO – DI-12903
SUBDIRECCIÓN DE ANÁLISIS DE RIESGOS Y EFECTOS DEL CAMBIO CLIMÁTICO
GRUPO ASISTENCIA TÉCNICA
RADICADO IDIGER 2019ER3342

DIRECCIÓN:	Calle 72 C Sur No. 79 D – 17	COORDENADAS ÁREA INSPECCIONADA	X1: 86615.59 Y1: 101096.36
BARRIO/SECTOR CATASTRAL:	El retazo los Naranjos	ÁREA DIRECTA AFECTADA:	40 m^2
UPZ:	85 – Bosa Central	POBLACIÓN ATENDIDA:	2
LOCALIDAD:	7 - Bosa	FAMILIAS 1 ADULTOS 2	MENORES 0
CHIP:	AAA0047ZLBS	PREDIOS EVALUADOS	1
AREA INSPECCIONADA	90 m^2	DOCUMENTO REMISORIO	CR-33252

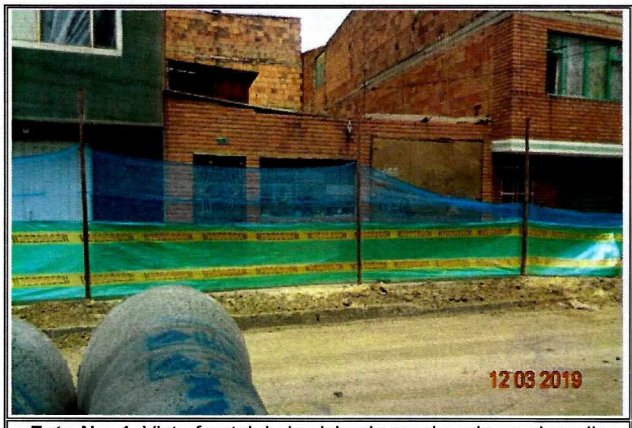
Foto No. 1. Vista frontal de la vivienda emplazada en el predio de la Calle 72 C Sur No. 79 D - 17

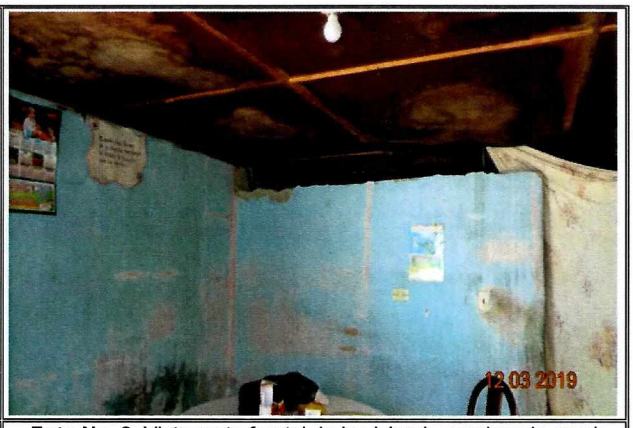
Foto No. 2. Vista parte frontal de la vivienda emplazada en el predio de la Calle 72 C Sur No. 79 D - 17

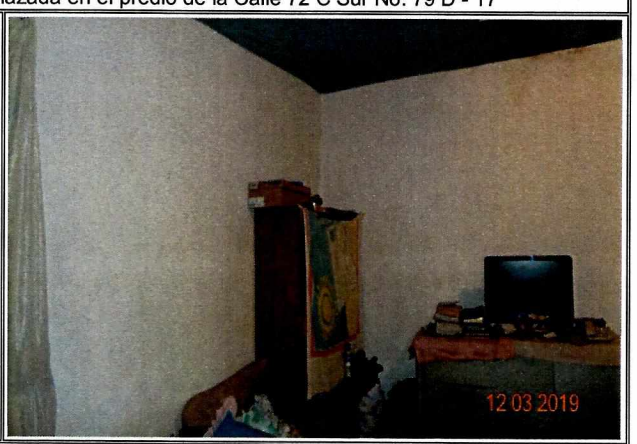
Foto No. 5 y 6. Vista parte posterior de la vivienda emplazada en el predio de la Calle 72 C Sur No. 79 D - 17
