CONCEPTO TÉCNICO No. CT - 4936

Localidad	19- Ciudad Bolívar
UPZ	70- Jerusalén
Barrio	Arborizadora Alta
Dirección	Manzana 96
Proyecto	ARBORIZADORA ALTA – MZ 96
Manzana	96
Fecha de Visita	Junio 22 de 2007
Área (m^2)	276
Solicitante	Curaduría Urbana No. 5 – Caja de Vivienda Popular (CVP)
Tipo de Amenaza	Remoción en Masa

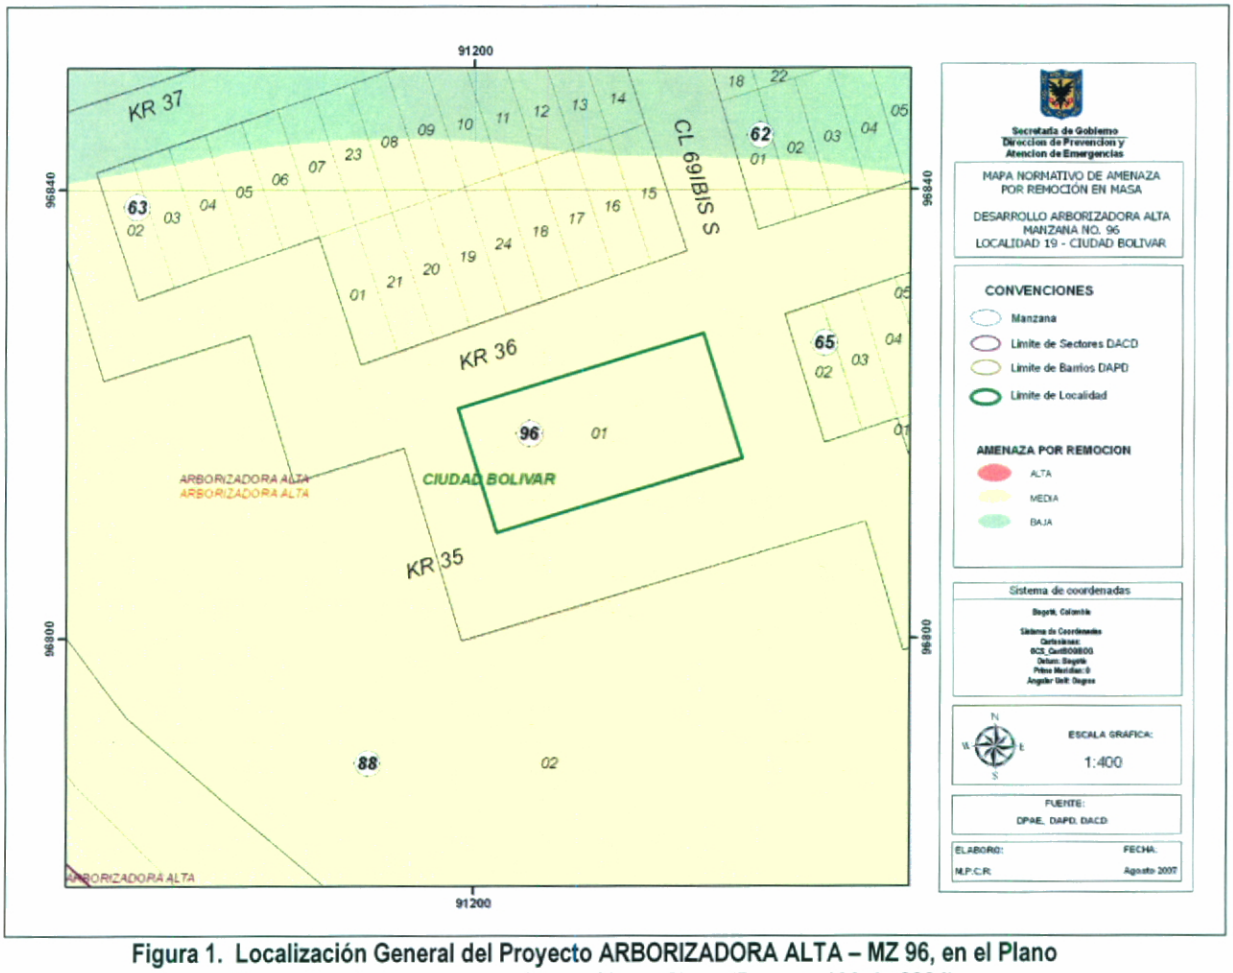
De acuerdo con el plano normativo de amenaza por remoción en masa del Plan de Ordenamiento Territorial de Bogotá – POT, el sector donde se localiza el proyecto ARBORIZADORA ALTA – MZ 96 se encuentra en una zona de AMENAZA MEDIA por procesos de remoción en masa (Figura No.1).

Figura 1. Localización General del Proyecto ARBORIZADORA ALTA – MZ 96, en el Plano Normativo de Amenaza por Remoción en Masa (Decreto 190 de 2004)

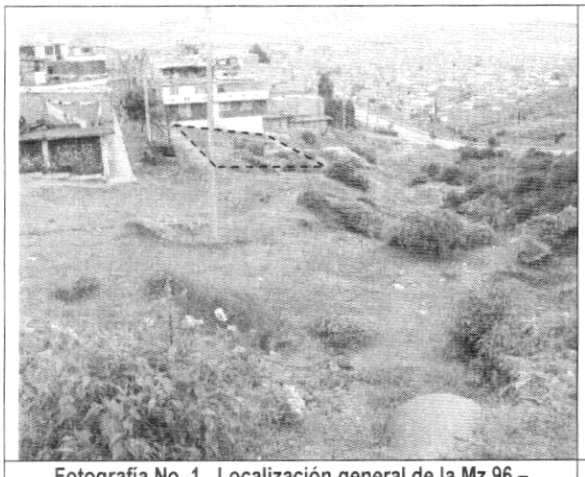
Fotografía No. 1. Localización general de la Mz 96 – Arborizadora Alta. Observese el drenaje intermitente al costado derecho de la manzana predial.

En el sector se observa un drenaje intermitente, el cual en el momento de la visita técnica adelantada no presenta flujo. En inmediaciones del drenaje se observan grandes bloques con aristas mayores a un (1) metro de longitud, relacionados probablemente con depósitos de pendiente (ver fotografía No. 1); por otra parte en la margen derecha del mismo, opuesta al área del proyecto, se evidencian procesos erosivos laminares y en surcos (ver fotografía No. 3). Al cuerpo de agua se realiza la entrega del agua de escorrentía de la zona, por medio de cunetas en piedra pegada, en las cuales se observa falta de mantenimiento y limpieza.

Se recomienda dentro del estudio de geotécnico para el sector, considerar las fluctuaciones del nivel freático, debido a la cercanía del proyecto a la quebrada intermitente; así mismo evaluar las condiciones de estabilidad de la margen de la quebrada cercana al mismo, frente a su posible incidencia en las condiciones de estabilidad de la manzana 96.

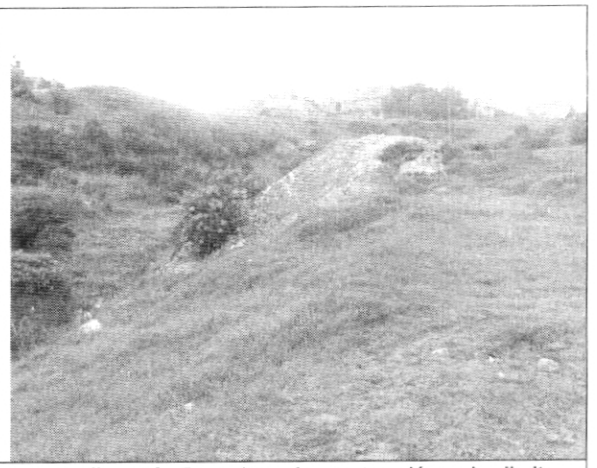
Fotografía No. 3. Evidencia de procesos erosivos en la margen derecha del drenaje.
